千年前の地震と津波による多賀城地方への影響について

東北学院大学○正会員 河野幸夫
東北大學 正会員 今村文彦
東北大學 箕浦幸治

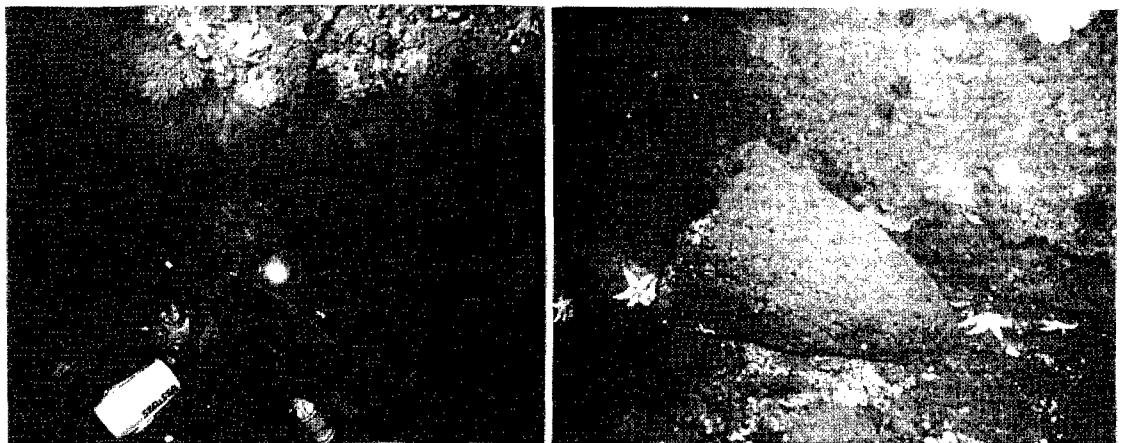
写真-1 大根大明神の大きな祠

写真-2 大根大明神の御神体の一部

1. 文献調査より、「地震および津波が夜発生した」とするのが正しいものと思われる。
2. 津波が、去海数十百里。海から数十から百里まで達した。続いて、浩々不弁其涯涘。ひろびろとして、できた湖の縁が見えないほどである。原野道路。忽為滄溟。道路や原野など、すべて暗い蒼い海となってしまった。乗船不遑。船に乗って逃げるひまもなく、登山難及。また、山に登って避難する時間が無かつた。溺死者千許。溺死する者千を下らず、資産苗稼。資産や稻や種など、殆無子遺焉。一つとして残るものはなかった。これらの文が大袈裟なのか、事実にむしろ近いのか、物理的研究等の実証が必要である。
3. 東北の海、特に外洋は一年中荒く、そして寒い、同時に透明度が非常に悪いの 3 拍子がそろっており、潜水調査には危険を伴う。また、以上の理由でほとんど調査がされたことが無い地域である。
4. 一般に市販されている海図は精度が非常に荒く、このような潜水調査には全く利用することは出来ないので、独自に海図を作成する必要がある。
5. 海底調査より、大根大明神を祭ったと思われる祠と御神体と思われる石が発見された。
6. この潜水調査より、海底に没したと思われる地域は、当初考えていたよりも、非常に広範囲で、この一地域だけでも約 10 年の緻密な潜水調査が必要と思われる。
