塩害に対応した高耐久性コンクリート橋の設計

建設省 酒田工事事務所 塚田 幸広  
同 高橋 孝男  
同 ○松橋 謙吾

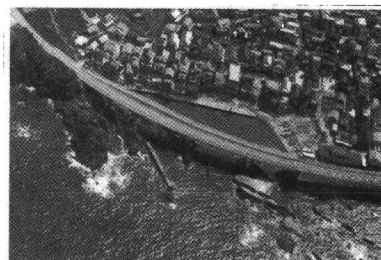
写真-1 温福陸橋

一般国道7号は、新潟市を起点として、日本海沿岸を縦貫し青森市に至る主要幹線道路であり、日本海沿岸地域の大きな交通動脈となっている。そのうち、山形県温海町から鶴岡市三瀬地内までの約20km区間については、日本海の波打ち際を通過しており、主に強い季節風が吹き荒れる時期には、波しぶきが直接道路や橋梁に降りかかるという悪条件下にある。（塩害橋事例：写真-1）

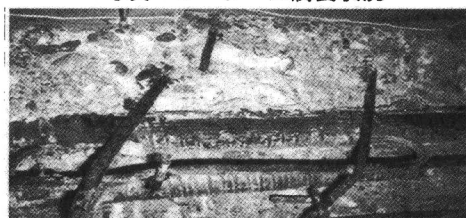
写真-3 シース腐食状況

現橋の塩害による劣化状況は、橋梁の周辺環境（防波堤の位置、岩礁の状況等）や施工年次による違いがあるものの、概ね表-1のような傾向であった。（劣化状況写真：写真-2、3）

| 劣化区分 | 完成後の期間 | 主な現象 |
|---|---|---|
| 加速期 | 15年～25年程度 | ひび割れ箇所などから塩分が浸透し腐食が急速に促進され、かぶりコンクリートの剥離や剥落等の現象が目立った。 |
| 劣化期 | 25年以上 | 鋼材腐食が進行しP C鋼線の断面積の減少が顕著であり、耐荷力の低下が深刻となった。 |
