# V-37

## モルタル供試体を引張破壊させる際に発生するマイクロクラックに関する研究

東北学院大学工学部 学生員 ○ 守 聡志  
東北学院大学工学部 フェロー 大塚 浩司  
東北学院大学工学部 学生員 後藤 正裕

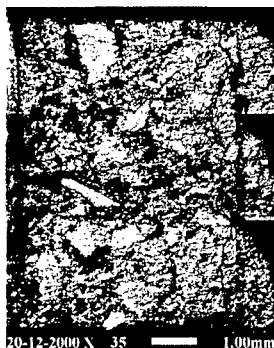
図-6 破壊後のSEM画像

図-6は、破断後のSEM画像を示したものである。このSEM画像だけではマイクロクラックを確認しづらいので供試体中央部5mmの範囲内でマイクロクラックをトレースした。
