## VI-12

## 石積橋脚の圧潰変状と対策工効果

東日本旅客鉄道(株) 仙台支社 仙台土木技術センター 正会員 ○三宅浩一郎  
正会員 水野光一郎

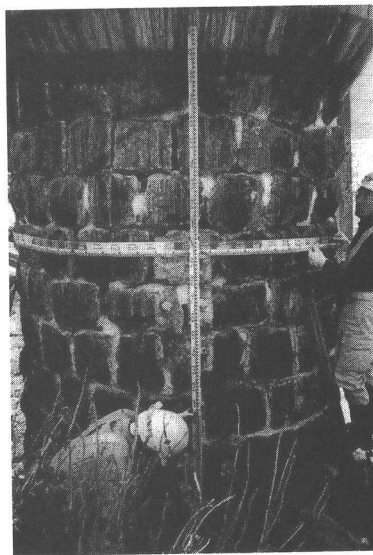
写真-1 橋脚の変状

当該橋脚は、築後 70 年の石積造であり、外側は切石をモルタルで積上げ、内側にはコンクリートが充填されている。

曲線半径 400m の外軌側にあたる沓座下部が、せん断破壊を起こし石積部が圧潰した（写真-1）。その目地切れによる最大開口量は 10cm で、開口部からは内部の脆弱なコンクリートが観察された。

当該橋脚の圧潰変状は、放置すると脆性破壊する可能性がある。列車の安全安定輸送を確保し、早急に対策を講ずるために、列車間合で橋脚躯体をひし形金網で巻立て、脆性破壊を抑止した（写真-2）。
