## 近年発生した地震（芸予地震～新潟県中越地震）によるコンクリート構造物の被害と地震被害軽減に向けた研究活動の紹介

東北大学 正会員 秋山充良

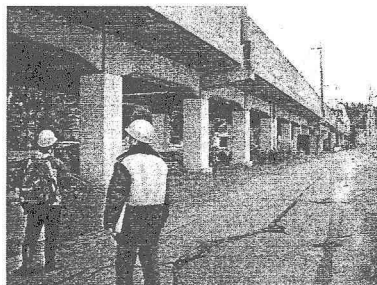
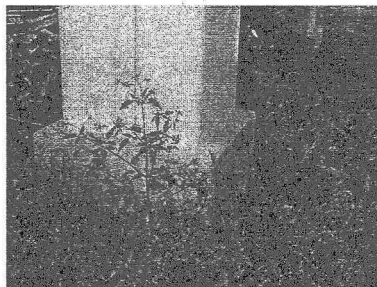
写真-6 鋼板巻き立てによる耐震補強の一例

繰返し生じているこれらの被害を防ぐには、例えば、前記した緊急耐震補強対策に続く補強計画を確実に実施していくほかない。写真-6は、緊急耐震補強対策の際、断層直上にあり、また、せん断破壊先行の破壊モードであるとの判断から、新潟県中越地震の発生前に鋼板巻き立てによる耐震補強が施されていた高架橋である。これらの高架橋では、新潟県中越地震の際にも全く被害は観察されておらず、耐震補強の効果が確認された例である<sup>4)</sup>。

(a) 耐震補強された高架橋近景

(b) 鋼板巻き立て補強の状態
