### 従来型の洪水ハザードマップの問題点について

岩手大学 工学部 学生員 ○高橋 尚宏 正 員 小笠原敏記 正 員 堺 茂樹

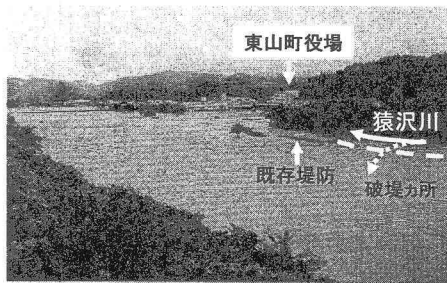
写真-2 猿沢川左岸（本町橋下流約20m地点）の破堤（資料提供：東山町役場）

る。妻神においても欠測のため、ピークの水位を判定することは難しい。北上川（諏訪前）は、11日から12日の深夜にかけてピーク（11.5m）となる。両河川の水位変化から砂鉄川の氾濫が自流によるものか背水によるものか判断することは困難であるが、写真-2が示すように、猿沢川が過去に事例の無い程の水位に達していることから、従来とは異なる砂鉄川およびそこに注ぐ支流猿沢川の自流による破堤・越水の浸水被害を受けたものと考えられる。

洪水ハザードマップの予想浸水区域と実際の浸水区域は、概ね一致していたが、東山町の猿沢川流域に明確な違いが生じた。普段の猿沢川は、水無し川であり、氾濫という事態を想定できなかったためと考えられる。また、水沢市のように内水氾濫によって浸水する区域を外水氾濫による浸水区域と区別して示す必要があり、このことは東山町・川崎村にも同様なことが言える。現在、砂鉄川緊急治水対策事業が行われており、事業後、砂鉄川の外水氾濫による浸水被害は減少すると予想される。住民は、築堤によって洪水自体が解消されたような錯覚を持つかもしれない。そのためにも内水氾濫による浸水被害の警戒を提示する工夫が必要になって来る。

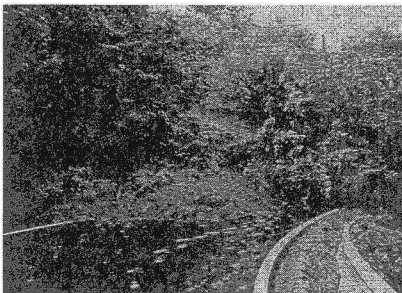
写真-3 土砂崩落によって不通となった避難経路（資料提供：東山町役場、場所：町道羽根堀山屋線）

写真-3は、土砂崩落によって避難経路が不通となった様子を示したものである。このように避難経路が土砂崩れや路面洗掘、水没のために不通となる問題が各市町村で発生した。また、避難場所までの経路の不明確さや危険箇所を通行しなければならない、移動距離が遠いなどの問題も生じた。

さらに、避難経路については、第1にわかり易さであり、次に避難経路の選択肢を複数設定し、明示する必要がある。今回のように避難経路が土砂崩壊などによって通行不能となった場合、その対処方法をハザードマップに示すことも一つの役割と言える。
