## V-64

## 繰返し荷重を受ける重ね継手部の耐震性能

東日本旅客鉄道㈱ 東北工事事務所 正会員 ○丸山 巧悦  
東日本旅客鉄道㈱ 東北工事事務所 正会員 大庭 光尚

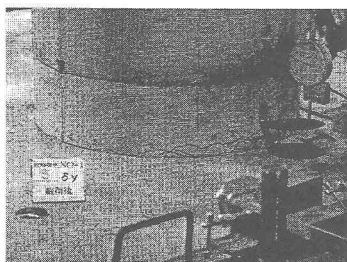
図-5 試験状況 (3δ 荷重後)

が、急激な耐力低下はグラフからは見られず大変形領域まで十分なエネルギー吸収能力を有していることが分かった。また、重ね継手長 20φ の場合、15φ に比べて重ね継手が長くなったことで体力低下は殆ど見られなかった。耐力比 15.36、継手長 15φ の荷重状況を示す (図-5~7)。1δ 荷重で、スパイラル鉄筋による補強区間の上部にクラックが発生した。3δ で基部のスライムコンクリートが圧壊し始め、7δ あたりから縦方向にクラックが発生した。10δ 荷重後、コンクリートが若干剥落したが、斜めひび割れは見られなかった。22δ 荷重後では、かぶりコンクリートが無くなりスパイラルが露出したが、大きな損傷は見られなかった。また、交番荷重試験機能力の限界変位まで荷重後、かぶりコンクリートをはつり落とし、スパイラル鉄筋内部の状況を確認したが、スパイラル区間内に曲げクラック、割裂クラックは見られなかった (図-8)。

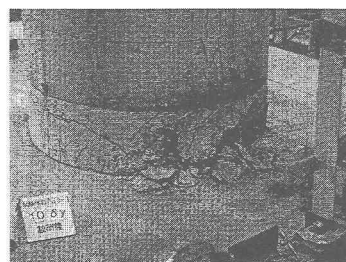
図-6 試験状況 (10δ 荷重後)
