猪苗代湖北部沿岸の湖浜変形と植生分布

日本大学工学部 学生会員 ○半沢 泰仁

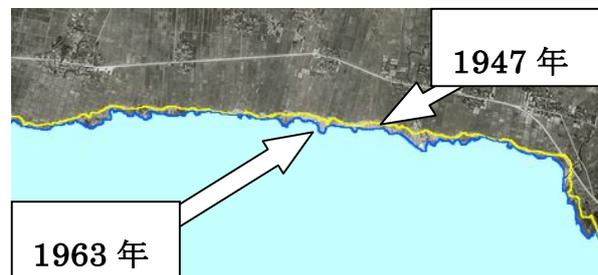
まず面積変化、湖浜変形を考えるにあたり、1947年の北部沿岸の空中写真を基本図とした。図-1は1947年と1963年を重ね合わせた図である。1963年を全体的に見ると、突起が何箇所も存在している。1947年～1963年にわたり小黒川河口部で土砂堆積が顕著であることが確認できた。これは、流入土砂が沖まで流れずに河口で堆積したためであると考えられる。図-2は1947年と2001年を重ね合わせた図である。1947年に対し、2001年では全体的に堆積が進み、小黒川から少し西にずれた位置で堆積が最も顕著である。小黒川河口西、三城潟沖では堆積が進んできているが、堆積している場所だけでなく小黒川河口部や南烏帽子では侵食されているところが見られた。また、東真行や相名目など、ほぼ変化の無い場所も存在している。変化の大きい場所としては小黒川河口西が挙げられる。図-3は1963年と2001年の空中写真を重ね合わせた図である。1963年の小黒川河口部は湖浜が突き出しているが、2001年には河口部が平坦になっている。その代わりに、小黒川河口部にあった堆積場所が西の方に移動してきている様に思われる。これは、東風に

図-1 1947年と1963年の空中写真

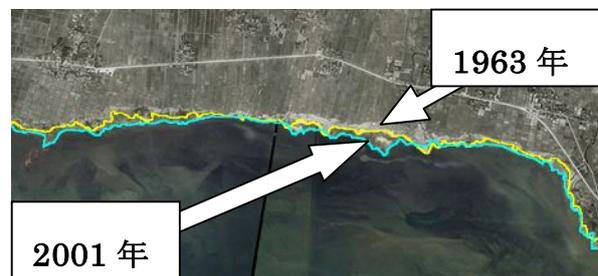
図-3 1963年と2001年の空中写真

図-3は1963年と2001年の空中写真を重ね合わせた図である。1963年の小黒川河口部は湖浜が突き出しているが、2001年には河口部が平坦になっている。その代わりに、小黒川河口部にあった堆積場所が西の方に移動してきている様に思われる。これは、東風に

よる波浪に伴う物質輸送により侵食堆積変形したものと考えられる。図-4は各年の湖浜を比較したものであり、増加した面積を比較すると、1947年から1963年までの16年間で0.246km²増加した。平均値としての増加速度を考えると0.0154km²/年であった。特に小黒川河口部の前進が顕著である。また、1963年と2001年を比べてみても0.113km²増加している。平均増加速度は0.00297km²/年である。そして、2001年と

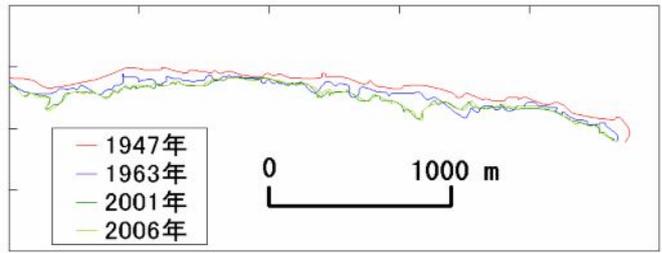
図-4 1947,1963,2001,2006年の湖浜比較

2006年を比較すると0.00598km²増加しており、平均増加速度は0.00120km²/年である。これらのことから徐々に増加速度が鈍ってきていることがわかった。図-5は沿岸植生域の変遷過程を示した図である。面積増加率が減少していることがわかる。増加の一因としては河川の改修が挙げられる。写真判読で1963年から2001年の38年間の内に主要河川である新田堀川、高橋川が改修されていることがわかる。蛇行部が直線的に2、3面張りとして改修されたことにより河川に侵入する土砂、出水による土砂の大量流入が減少したため、以前よりも堆積しづらいつけることができる。一方、面積の増加速度が鈍ってきていることから徐々に湖浜が安定してきているのではないかと考えられる。いずれにせよ、以前より湖浜が変形しづらいつける状況、すなわち湖浜沿岸域が地形変形に対して安定してきたものと

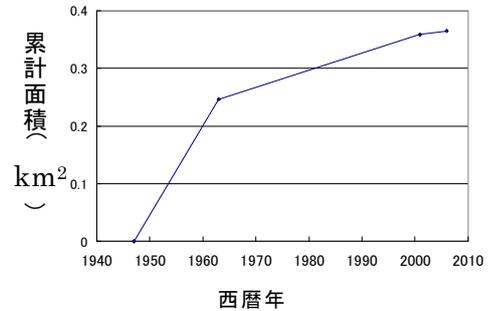
図-5 累計面積の変化

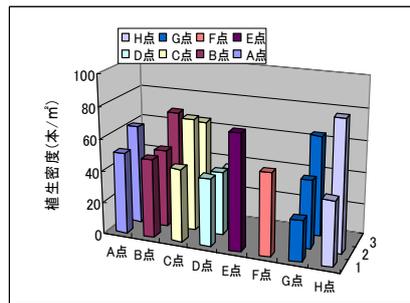
のと考えられよう。図-6は、各点のヨシ密度の測定結果である。測点Cが最も密集していることが分かる。小黒川からの負荷の大きさによるものと理解される。図-7は樹高の成長過程を示した図である。これより10月頃まで成長していることがわかる。これによりヨシ群により水質浄化がこの時期まで活

図-6 植生密度

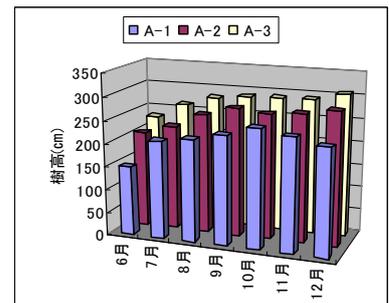
図-7 植生樹高 (A)

発に行われることがわかった。調査ではそれ以降徐々に全域の植生は枯死過程

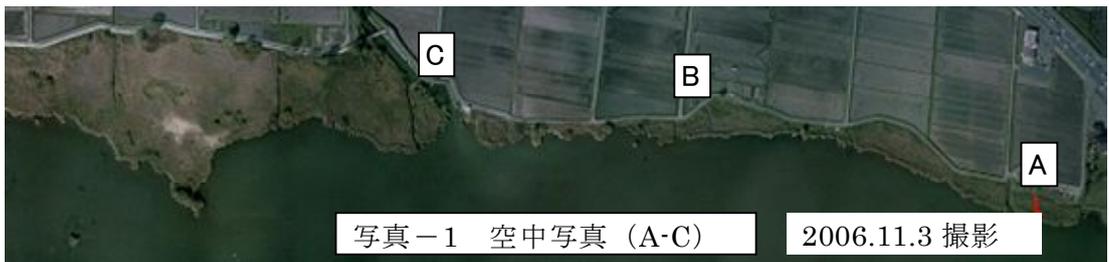
写真-1 空中写真 (A-C)

になり、場合によっては植生によって吸収されたリンや窒素などの栄養塩が湖内に戻るものと思われる。写真-1は2007年11月3日に空中撮影された小黒川より西側湖岸一帯の写真である。これより実際に沿岸一帯は密集繁茂しており、自然のままの植生域が保全されていることが確認された。
