# 青森県三八地方の凍害

株式会社 田中組 正会員 名久井 保  
八戸工業大学 環境建設工学科 フェロー 熊谷 浩二

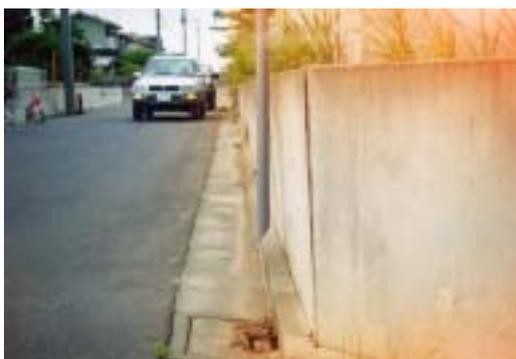
宅地造成地における凍害として、小規模なプレキャストL型擁壁の変位が見られる時がある。特にローム土の盛土材を使用した場合発生している。対策として、背面の盛土を砕石や砂に置き換える置換え工法で対処できることが確認されている。

写真-1 プレキャストL型擁壁の変位

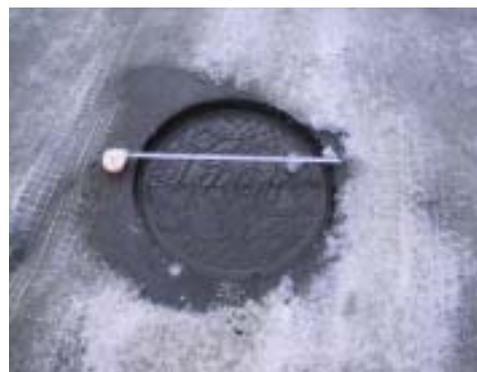
マンホールは、埋め戻し深さが深くまた、埋め戻し材として砂等を使用していることから、マンホール自体は凍上や凍結膨張により変位することは無いが、周囲の舗装が地域的に適合しない凍上対策が取られている場合、凍結・凍上により舗装版が持ち上がり、マンホールとの間に段差を設ける。そして、融解後のこったひずみを車輛等の荷重が加わることでひび割れが発生し広がっていく。国道等では凍上対策がとられているが、一般道では通行量の関係から凍上対策は万全とはなっていないと思われる。

写真-2 マンホール部の段差

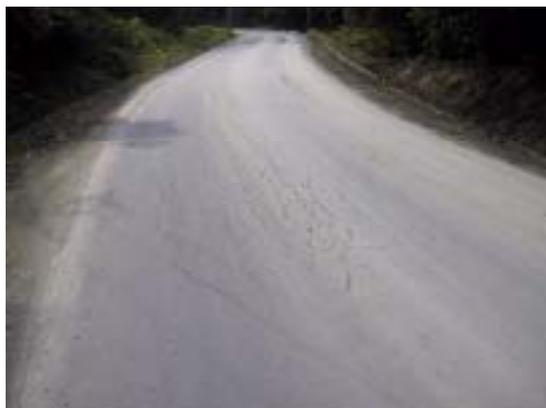
道路での凍害は、凍結融解作用による亀甲状のひび割れが良く知られている。三八地区でも過去においては良く見られたが、最近では交通量の減少した旧道、仮設に設けた舗装路、駐車場等においてまだ見られる時がある。

写真 - 3 舗装路のクラック

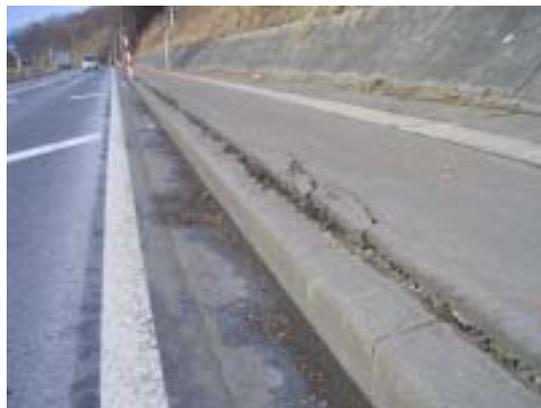
青森県南部町から十和田市にかけて、冬期に歩道の舗装が持上げられ縁石との間に隙間が生じているものが見られる。切土・盛土に関係なく、早ければ施工されたその年の冬期に変位が見られることもあ

写真 - 4 切土部歩道の変位

る。しかし、この現象は歩道が車道より縁石分高くしてある場所に良く見られ、車の乗り入れ等による切下げ部ではあまり見られない。このことから、寒気の侵入が上方だけでなくサイドからも侵入する 3 次元的侵入形態の場所で起こりやすく、積雪凍結時の融雪剤散布による水分の存在が盛土であっても被災する原因の 1 つとなっていると考える。

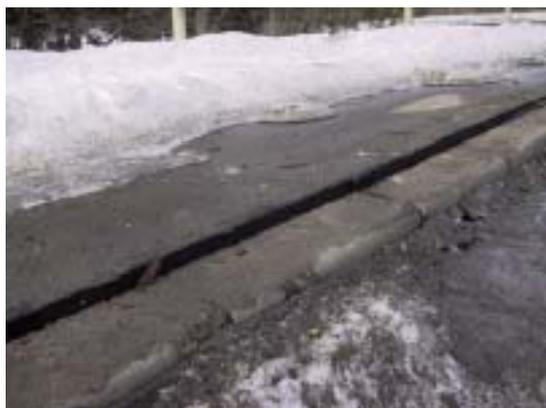
写真 - 5 盛土部歩道に変位

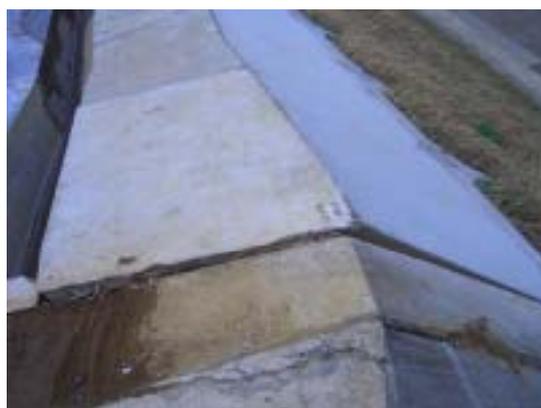
写真 - 6 法枠ブロック小段の凍害

法面保護工として施工されるコンクリート法枠に見られる凍害がある。法面保護の天端や小段等によく見られ、コンクリートが持上げられ段差が出来ている。その結果コンクリートや法枠ブロックにクラックが発生したりしている。
