角型鋼管と鋼板を用いた線路下横断工の施工確認試験

東日本旅客鉄道（株） 正会員 松尾 伸之
 東日本旅客鉄道（株） 正会員 瀧内 義男
 東日本旅客鉄道（株） 森 昌徳

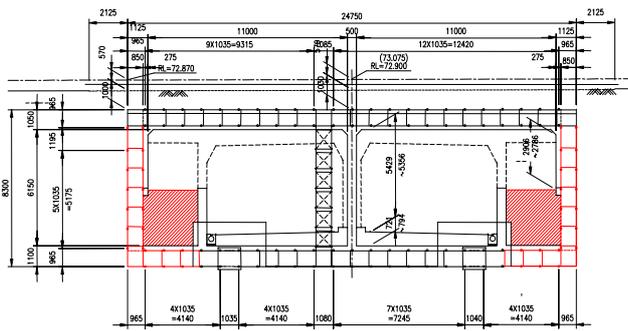
図 - 1 従来の施工法

鉄道と道路が交差する線路下横断構造物の施工では、角型鋼管（以下、鋼製箱型エレメント）を挿入する関係から、歩道部と車道部が同一高さで施工されることがあり、歩道部の内空が必要以上の高さとなっていた。このため、歩道部に埋戻しの施工を行うなど、不経済な設計・施工となることがあった（図 - 1）。

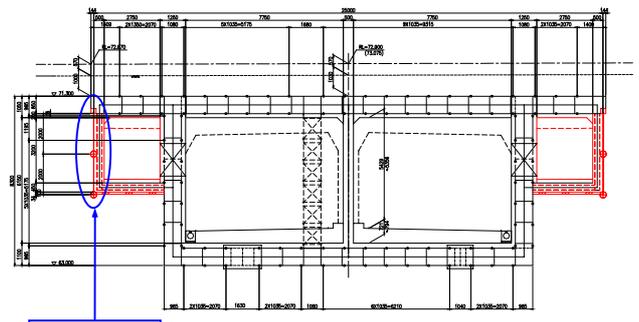
図 - 2 新しい施工法

そこで、車道部と歩道部の上床版の施工を従来工法で行い、歩道部の側面は鋼板を用いて施工する構造（図 - 2）を開発した。今回、鋼板を用いた歩道部の側面の施工確認試験を行ったので報告する。

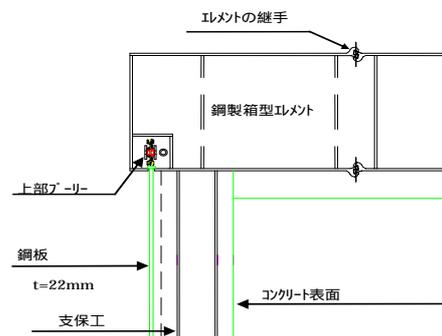
図 - 3 鋼板挿入部の拡大図

継手のついた鋼製箱型エレメントで車道部と歩道部の上床版を構築後、ワイヤーソーにより地盤を切削しながら、歩道部の側面に鋼板を挿入する。この際、歩道部の上床版に鋼板挿入用の上部ブーリー（滑車）を設置できる構造にしておく。歩道部の内部の掘削をL型に支保工を建て込みながら、支保工を巻き込む形でコンクリートを打設することによって、歩道部を構築する。図 - 3 に歩道部上床版（鋼製箱型エレメント）と側壁（鋼板）の施工の拡大図を示す。

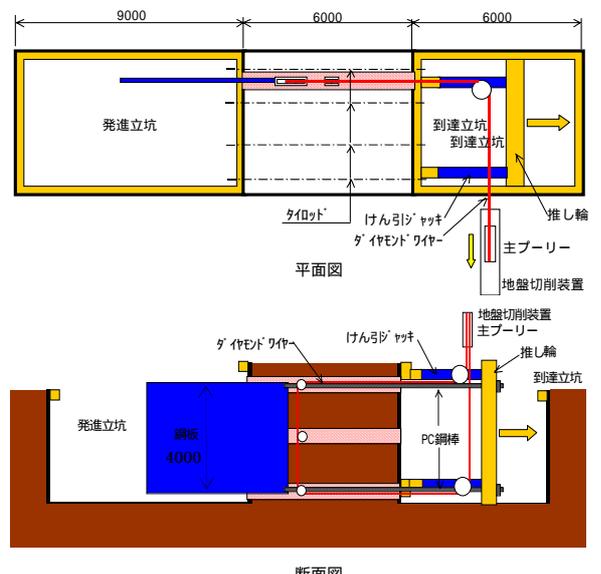
図 - 4 実地試験の平面図と断面図

鋼製箱型エレメントによって車道部を構築後、歩道部の側面を鋼板圧入工法にて追加施工する。底面はストラットの設置、L型支保工の設置により、掘削が可能であるため、試験はブーリーの設置とワイヤーソーによる地盤掘削となる。実地試験の平面図と断面図を図 - 4 に示す。

到達立坑脇に地盤切削装置を設置し、主ブーリーを移動させることによりガイドブーリーを介した地盤切削ワイヤーをけん引する。また、到達立坑内に推し輪およびジャッキを配置したけん引装置を設置し、PC 鋼棒により鋼板のけん引を行う。

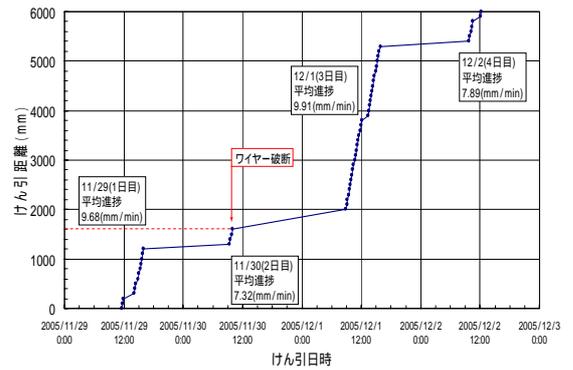
図-5 実験進捗図

図-5に実験進捗図を示す。ここで、けん引距離とは、先行ワイヤー(1本)が仮土留め中心にある位置を0としている。けん引距離1600mmにおいて、ワイヤーの破断が発生した。

実験開始後、けん引速度を徐々に上げていったところ、主プーリー軸トルクが上昇する現象が観測された。このため、地盤切削ワイヤーに大きなテンション掛からないようにけん引速度は10(mm/min)程度にて実験を進めた。

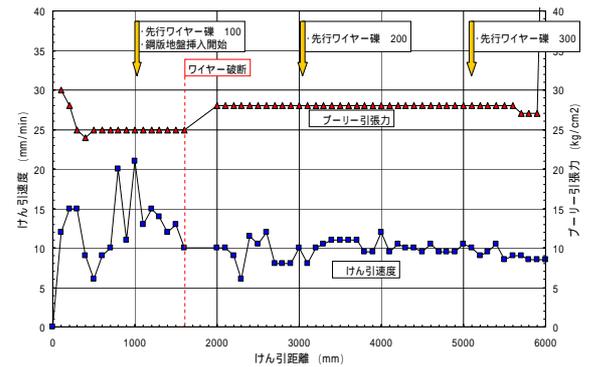
図-6 けん引速度とプーリー軸トルク

けん引距離とけん引速度、主プーリー軸トルクの関係を図-6に示す。このグラフから、けん引速度とプーリー軸トルクの明確な相関関係は見られない。

また、模擬地盤内に埋設した礫の切断および鋼板が通過した場合の地上部の変位の計測値に変化は見られなかった。これは、けん引速度が10(mm/min)と遅い速度であることから、地盤、礫の切断をするほうが、けん引またはワイヤーテンションがかかるより早く行われているためと推測される。

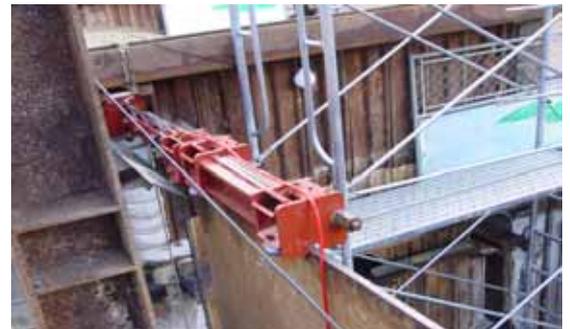
図-7 上部ガイドプーリーと鋼板クランプ

今回の実験では、鋼製箱型エレメント内でプーリーを走行させるため、上部ガイドパイプ内に 250×250 mmの矩形管を使用した。矩形管に小さいサイズのものを選定したが、実験時は、プーリーの走行に問題は発生しなかった。(図7)

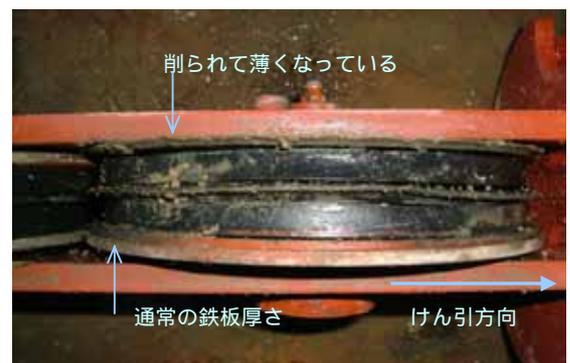
図-8 破断時の下部プーリーの状況

けん引途中で地盤切削ワイヤーが破断した。そのときのプーリーの状況を図-8に示す。プーリーを挟んでいる円形の鉄板が片方だけ削られ薄くなっていることが確認できる。このことから、ガイドプーリーは長時間傾いていたと推測される。そこで、ガイドプーリーが回転しないように、ガイドプーリーに回転防止の角度を設置し、ローリング防止対策を行った。回転防止装置対策後は、地盤切削ワイヤーの回転や主プーリー軸トルクに問題は生じなかった。本実験で行った地盤切削および鋼板挿入に関する施工性確認試験実験により、実用可能であることがわかった。
