# 軟弱地盤におけるオールケーシング工法の杭径細り対策に関する試験施工

国土交通省東北地方整備局磐城国道事務所 藤崎 哲也

一般国道6号相馬B P 4工区のJ R常磐線を跨ぐ駒ヶ嶺高架橋（仮称）において、オールケーシング工法による場所打ち杭を施工した際に、一部の杭頭付近に杭径の細りが生じた。

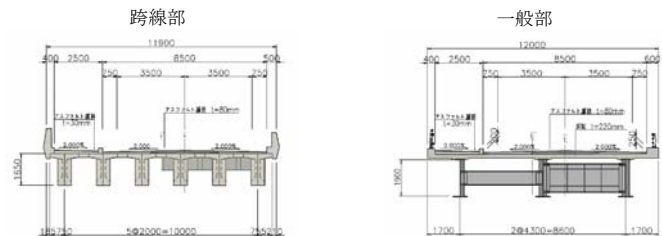
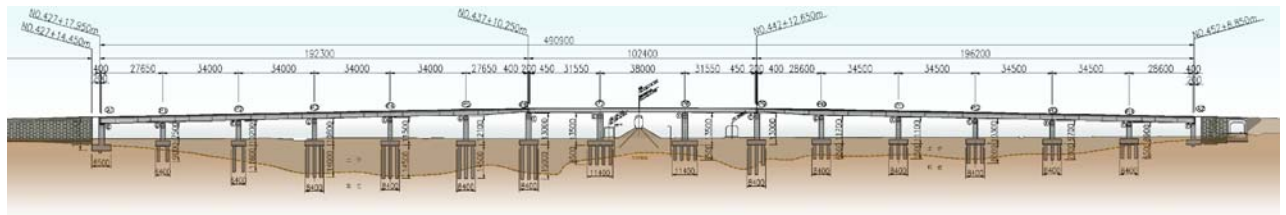
図-2.橋梁概念図

○橋梁形式：6径間連続鉄桁

+3径間連続PCT桁

張出式橋脚

場所打ち杭φ1200

側面図

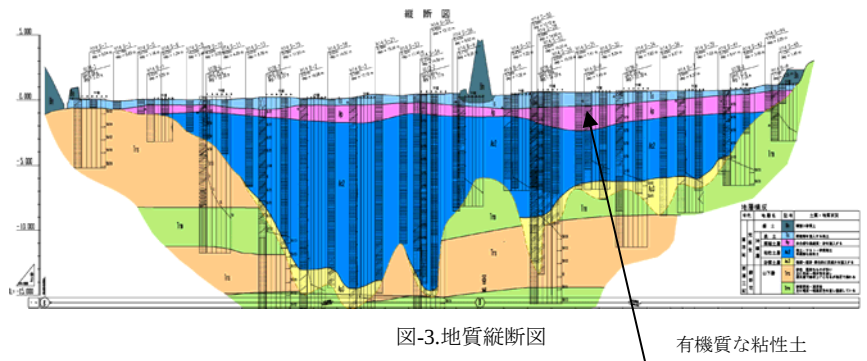
図-3.地質縦断面図

○地質状況：N 値 0、一軸圧縮強度 20kN/m<sup>2</sup> 程度の極軟弱な粘性土が深いところで約 15m 堆積している。支持地盤は岩であるが起伏が極めて激しい。

有機質な粘性土

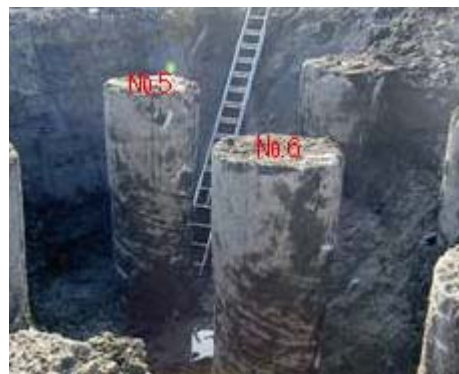
図-4.杭の姿

①未固結なコンクリートによる内圧と地表面載荷荷重（杭打機：想定）を試算したところ、杭頭から 1.4m 程度（地表より 4.0m 程度）は内圧を上回り、杭径が細くなる傾向にある。

②ケーシングを回しながら引き抜いたことから、ケーシングとかご鉄筋にはさほど空きがないため、引き抜くときに偏心する可能性がある。また、塑性限界が低い土質では、上載荷重より土が流動化し、未固結なコンクリートを動かしていると考えられる。

③以上の他にも機械据付地盤の強度不足、適正なコンクリートスランプ、ケーシングチューブ引抜時の鉛直性と速度管理、スパーサーによる均一なかぶりの確保等が考えられる。

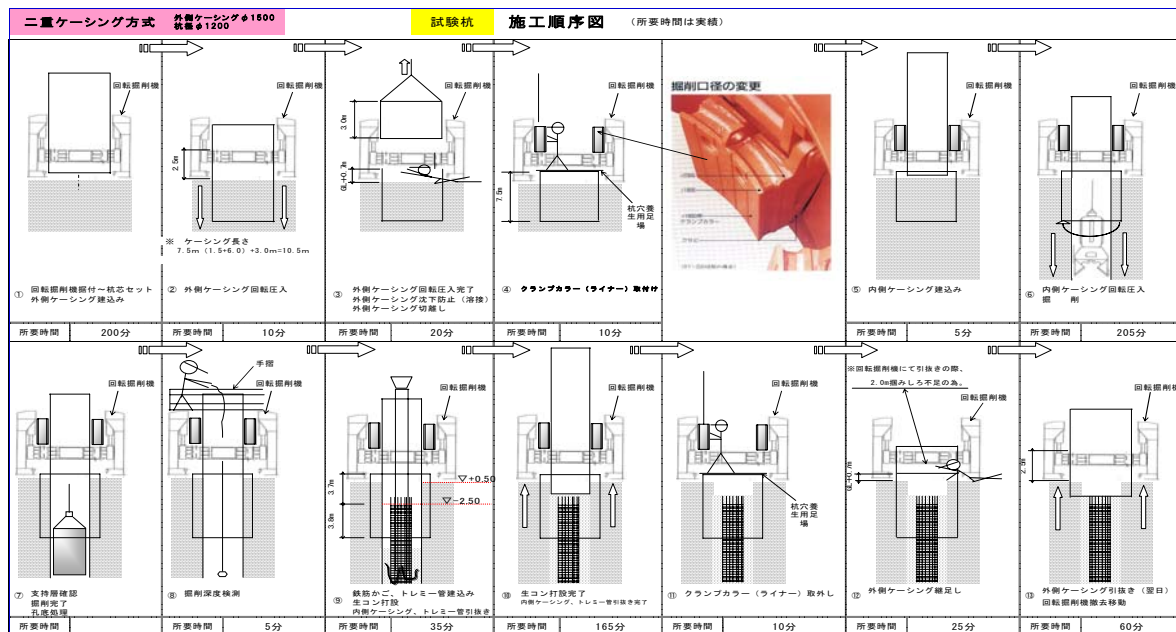
図-5.二重ケーシング施工要領図

通常のケーシングはφ1200、細りを防止する二重ケーシングはφ1500とした。このケーシングの組み合わせは、同一のドライバーで施工可能な利点がある。

①杭径確認：13mm 程度の減少。

時間を要したのは、二重ケーシングの引き抜き時であり、共上がり防止を入念に行ったことが大きい。
