# 橋梁振動から見た橋梁アセットマネジメント長寿命化補修

(株)コサカ技研 ○正会員 鳩 祐行  
八戸工業大学 正会員 長谷川 明  
八戸工業大学大学院 学生会員 太田 圭祐

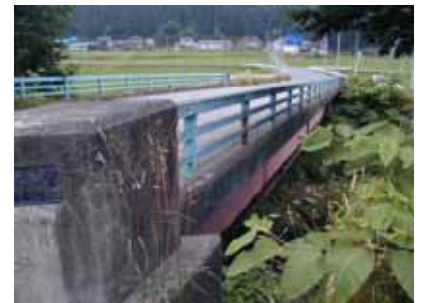
写真－1

今回対象とした橋梁は、平成 16 年に一度計測を行った橋梁で、平成 18 年、平成 19 年に補修対策工事が実施された松森橋を対象橋梁とした。松森橋（写真－1）は昭和 49 年 3 月に竣工された橋梁で、現在まで約 34 年が経過している単純鋼鈑桁橋である。平成 16 年における松森橋は、沓座モルタルが損傷し、支承沈下が起こり（写真－2）、その結果、伸縮装置に段差が生じている状態であった。これらの事から、支承本来の機能回復を目的とし、平成 18 年、平成 19 年にかけ沓座、支承補修（写真－3）および伸縮装置の補修が行われている。実施された補修履歴を表－1 に示す。

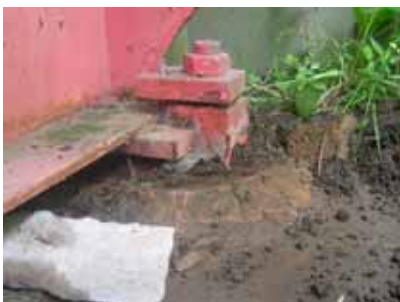
写真－2 補修前

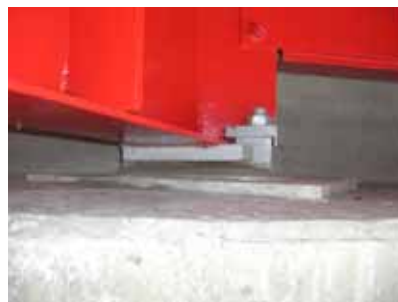
写真－3 補修後

また、松森橋については、平成 19 年の測定結果が、それまでの計測地の平均である 3.80Hz を超えた 4.08Hz を示している。これは、前項で述べたように、平成 18 年の補修工事(沓座モルタルの再構築、支承取り付けボルトの再設置、伸縮装置取り替え等)により、異常振動が取り除かれ、失われていた支承機能が改善されたためと考えられる。松森橋の支承形式は線支承とよばれる上沓(平面)と下沓(円筒形)で構成され、円と平面の線接触により桁の伸縮およびたわみによる回転変位を吸収する形式であることから、補修工事によって改善された支承としての機能回復は、橋梁アセットマネジメントが有効に機能しているものと考えられる。
