# 静的載荷試験とFEM解析による木歩道橋の劣化診断

岩手大学工学部 正会員 出戸 秀明  
岩手大学工学部 正会員 岩崎 正二  
岩手大学工学部 正会員 宮本 裕  
岩手大学工学部 ○小野寺 悦子

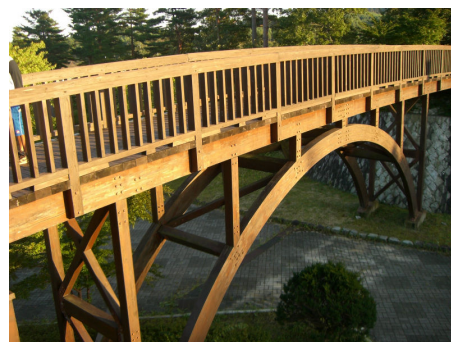
写真-1 思惟公園内2号橋全景写真

自然と調和し景観も優れ、森林資源の有効活用ができる木歩道橋は集成材の開発により耐荷力が向上したため公園などに多く用いられるようになった。1990年代に多数架設された木歩道橋は維持管理年限（15年）を迎えている。このような状況のもと、木歩道橋の劣化診断手法の確立は今後の重要な課題といえる。本研究の対象橋梁は岩手県下閉伊郡田野畑村の思惟大橋コミュニティ公園内に架設された唐松集成材を主材料とする2号橋（写真-1、上路式アーチ橋、橋長21.0m、有効幅員2.0m、高さ4.75m）である。本橋の架設年次は1991年10月であり、木橋の管理年限である15年を経過し損傷が著しいために現在は通行禁止となっている。この損傷は積雪寒冷地で三陸沿岸沿いに位置する田野畑村の気候の影響も考えられる。本研究では目視点検・打音調査、さらに人力荷重を用いた静的載荷試験を2回（平成18年度と平成19年度）実施し、得られたたわみの計測値より、現状の試験結果とFEM解析結果が一致するような劣化モデルを作成した。また損傷領域の特定を含む木歩道橋の劣化診断を試みた。
