塩害を受けたRC床版の耐荷性状に関する検討

日本大学大学院 学生会員 ○古山 幸永
 日本大学 正会員 子田 康弘
 日本大学 正会員 岩城 一郎

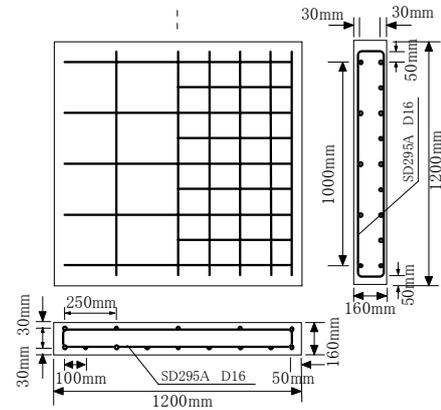
図-1 押抜き供試体概要

押抜きせん断試験には、10%NaCl水溶液に3.5日毎に乾湿繰り返しを与えた供試体(塩害促進期間323日)を使用した。表-1は配合を示しており、W/Cは53.9%とした。供試体形状と配筋図は、図-1に示す。載荷方法は、1点集中荷重(スパン1000mm)とし、作用荷重をロードセル(容量1000kN)により、供試体のたわみを高感度変位計(スローク100mm, 精度1/100mm)により計測した。なお、写真-1に試験装置の概要を示した。

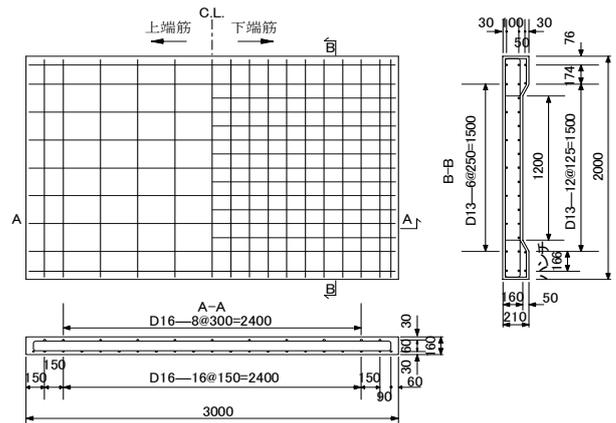
図-2 輪荷重供試体概要

輪荷重走行試験には、コンクリート練混ぜ時に、外割で10kg/m³のNaClを添加した供試体を使用し、材齢280日に載荷試験を開始した。載荷試験に用いた輪荷重走行試験装置は、鋼製フレームの油圧ジャッキを据え付け、供試体を設置した台車をモータとクランク・アームにより水平方向へ往復運動させて荷重の走行状態を再現するものである。供試体の支持条件に関しては、橋軸直角方向の2辺(3000mm)を単純支持とし、橋軸直角方向の2辺を弾性支持とした。計測は目標走行回数終了時点で作用荷重98kNを供試体中央に載荷した際の床版に発生する活荷重ひずみ(弾性変形成分のひずみ)の計測と供試体下面のひび割れ観察とした。なお、写真-2に試験装置の概要を示した。

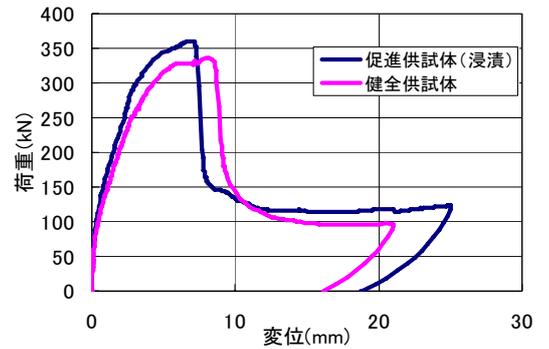
図-3 荷重-変位関係(押抜き)

図-3は、押抜きせん断試験で得られた荷重-変位関係を示している。なお、図中には比較のために健全な供試体の実験結果を併せて示した。図より、ひび割れが発生した100kN付近より最大荷重までの荷重は促進供試体の方が若干大きくなる傾向を示し、変形性能は逆に低下する傾向を示した。ここで、内部鉄筋の腐食の程度は腐食減量で1%未満であり、両供試体の一体ずつの比較であることから、両者の挙動はほぼ同等であり、鋼材腐食が軽微な段階では押抜きせん断試験の荷重-変位関係に大きな影響を及ぼさないと判断される。破壊形態についても、両者とも押抜きせん断破壊であった。

押抜きせん断試験の結果、軽微な腐食であれば、押抜きせん断耐力および変形性能に顕著な影響を及ぼさないことが明らかになった。一方、輪荷重走行試験の結果、塩害により腐食ひび割れが顕在化している箇所では、ひび割れが集中している周辺で床版の剛性が局所的に低下し、たわみが顕著に大きくなることが確認された。今後は1万回以降の走行回数を実施し、塩害が疲労耐久性に及ぼす影響を確認する予定である。

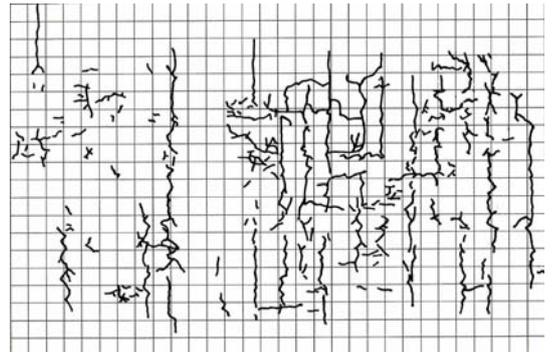
図-4 ひび割れ状況(走行試験前:下面)

図-4は、輪荷重走行試験に用いた供試体底面の走行試験直前のひび割れ状況である。ひび割れは主筋方向に沿って多く発生していることがわかる。また、発生位置としては、ほぼ全面に見られたが中でも、中央右側部分に多くのひび割れが確認できた。図-5は、活荷重たわみ分布を示した図である。図より、活荷重たわみ分布は、走行回数の初期段階から連続的な分布にはならず、局所的にたわみが増大する箇所(200~400mm)が確認された。この位置は、図-4で見られたひび割れが集中している箇所と一致していることから、ひび割れが多く見られる箇所(鉄筋腐食が激しい箇所)では、床版の剛性が局所的に低下し、たわみが大きくなると考えられる。図-6は走行回数1万回(载荷初期段階)までの疲労荷重における活荷重たわみ-走行回数関係である。なお、図中には比較のために健全な供試体の実験結果を併せて示した。図より、中央位置では塩害促進を施した供試体の活荷重たわみの方が低く推移した。しかし、ひび割れ集中箇所(400mmの位置)では逆となり、本試験における最大値を示した。また、活荷重たわみの増加は供試体を問わず走行回数の増加に伴い、1000回程度までで、その後の1万回まではほぼ一定で推移した。
