常時微動に基づく河川堤防の振動性状

日本大学工学部土木工学科 学生会員 ○野口大輔 渡部琢也 木崎 緑
日本大学工学部土木工学科 正会員 中村 晋

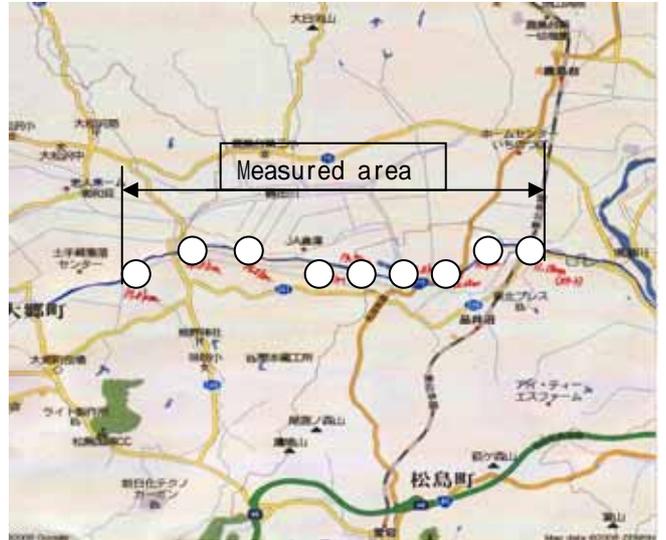
図 - 1 常時微動測定位置 (吉田川)

測定は吉田川右岸の11.0kmから17.0km地点まで、被害位置を含むように約1km間隔で、9地点実施した。この測定位置キロ程は吉田川が鳴瀬川から分岐した地点からの距離である。

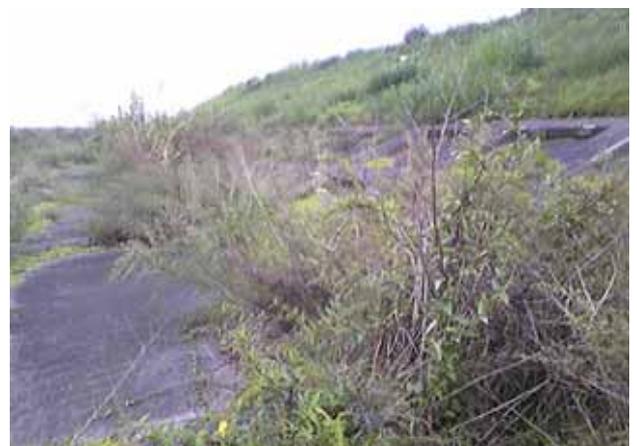
写真 - 1 吉田川堤防盛土 13.7km地点

測定を実施した堤防の状況のうち、13.7km地点の堤防の状況を写真-1に示す。写真-2は振動測定時の状況を示す。

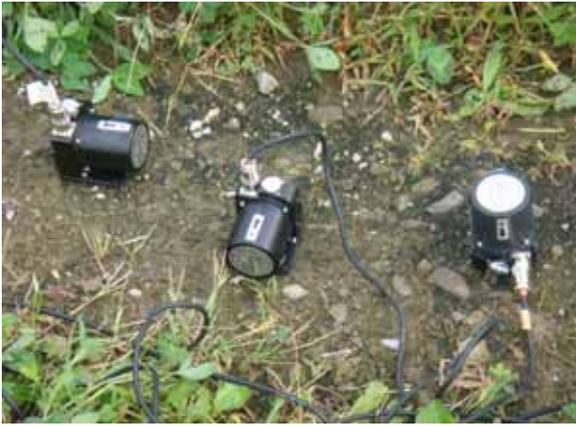
写真 - 2 振動測定方法

常時微動は、サーボ型速度計を用い堤体軸方向、直交方向、および上下方向の3成分について、100Hz サンプリングで3分間の測定を行った。測定データを用いて、堤体軸に沿った方向と上下方向とのフーリエスペクトル比であるH/Vスペクトルを算出し、その卓越周期を読み取った。

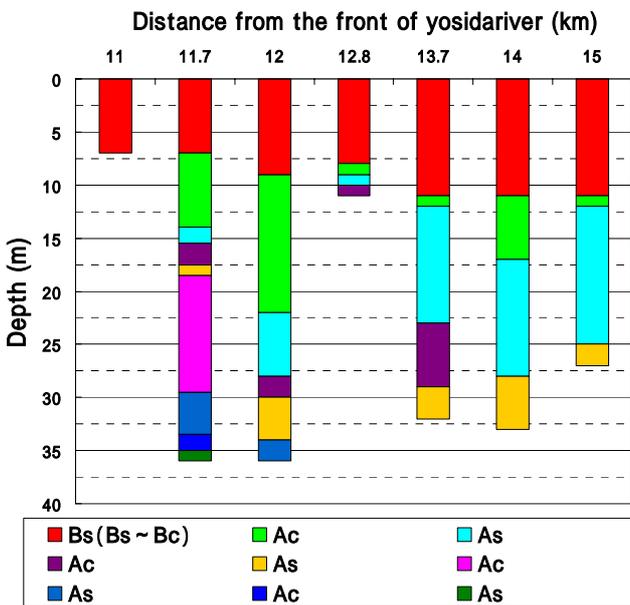
図 - 2 微動測定位置の地盤構造

図-2 に吉田川右岸の地盤データに基づいて推定した常時微動を測定位置の盛土から沖積層下面までの土質柱状図と測定位置の関係を示す。次に、H/Vスペクトルより読みとった卓越周期(◆)と測定位置の関係を図-3に示す。図-3には地盤データに基づきN値より推定したせん断波速度分布(表-3参照)より4分の1波長則より推定した硬質地盤上の盛土-沖積地盤の固有周期(▲)も併せて示す。

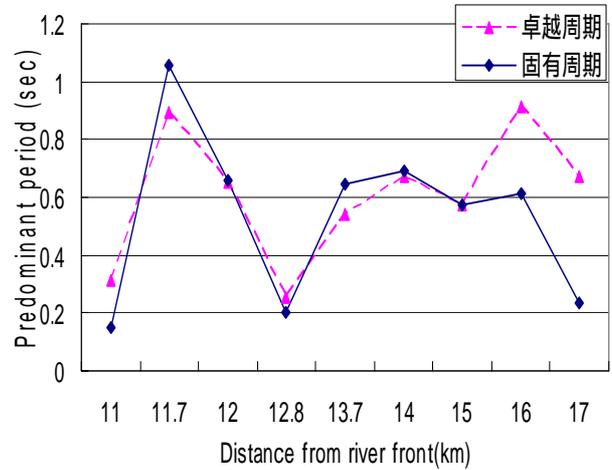
図 - 3 各地層の常時微動の卓越周期と地層の固有周期と各地点における地層の比較

常時微動より得られる卓越周期は、硬質地盤上の盛土支持地盤の固有周期とおおむね一致し、硬質地盤上の振動を反映した結果であることがわかる。また、地盤の卓越周期の変化と盛土下の沖積層厚の変化はよく対応していることも明らかとなった。

河川堤防の振動性状のうち盛土-支持地盤の振動が卓越する周期は、その地盤の固有周期と対応している。さらにその周期は支持地盤の厚さに応じて変化している。このことから、盛土の振動性状は盛土のみでなく支持地盤との相互作用も考慮する必要があることが明らかとなった。
