# 福島県内の震度観測点における計器設置環境と地盤震動特性の調査

日本大学工学部土木工学科 学生会員 ○佐藤孔盛，鈴木清晃  
" 正会員 中村 晋

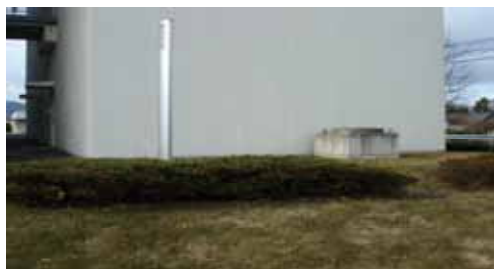
写真-1 新地町役場

この 2 地点はともに震度計設置位置付近に段差が見られた．例えば，新地町役場では写真 - 1 に示すように段差が見られる．2 地点とも段差の高さが気象庁の設置基準に示された 2.5m 以下なので，震度に影響を及ぼすことはないと考えられるが，新地町役場では建物にほぼ密着した状態で設置されており，建物による影

響を受けていると推測される。

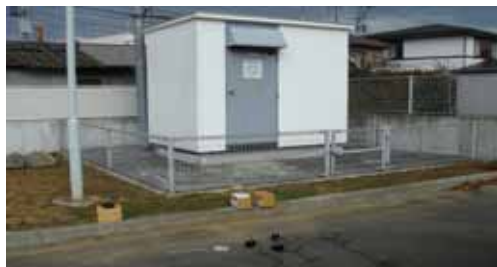
写真-2 原町(気象庁設置)

震度計は，いずれも適切な位置に設置されている．この中で郡山市役所，原町，浪江町役場の震度計は気象庁により設置されたもので，他の地点に比べ，小屋，防護柵など厳重に管理されている．震度計付近に電柱があるが，その高さの 1/10 以上離れているため，影響はないと推測される．
