AEによる遠隔監視システムの構築と岩盤・トンネルへの適用の試み

国際航業（株） 正員 ○阿部大志
正員 田野久貴

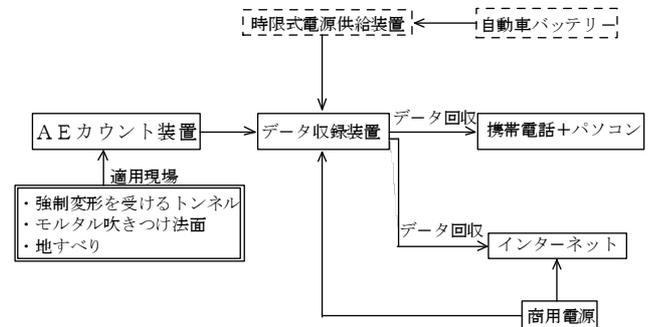
図2 遠隔データ回収システム

昨年8月にある主要国道で吹付法面の崩落が生じ一時全面通行止めが生じた。まもなく応急復旧がなされたが、本格復旧まで間のさらなる崩落の監視のためにAEシステムを適用した。従来は定期的なデータ回収が多かったが、この現場では不安定な状態が生じた場合、これを直ちに知る必要があった。そこで、前述した無線通信が可能なロガーを用いた。このロガーを子機とし、電話通信が可能な親機を用意する。この親機の電源はAC仕様で、幸い既存の商用電源確保が可能であった。本システムのブロック図を図2に、そのイメージを図3に示す。法面の設置状況を図4と図5に示す。これらの図に示すように崩落斜面直上の小段にAE装置2カ所と雨量計を、崩落箇所を左右に挟んで、未崩落法面の監視のためにそれぞれ一カ所ずつ設置した。計測は平成19年8月下旬から平成20年4月まで実施した。得られたデータから、現場では泥岩の乾湿の繰り返し過程でAEが発生していると推定された。図6は、日頃の傾向に比べてAEの発生が特異であった事例である。夜間この事実を把握し翌朝現場担当者は直ちに現場に上って緊急点検を行った結果、幸い大きな変状は認められなかった。この現場は現在復旧が完了している。

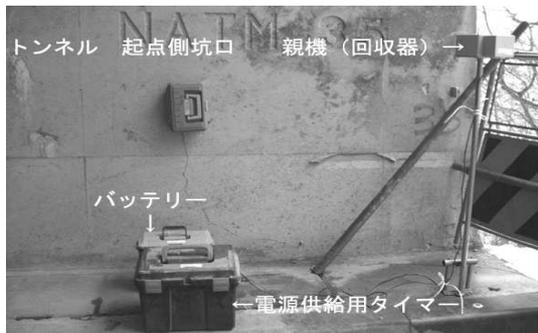
図8 AEと雨量の関係

現在、地すべりで損傷を受けているトンネル (代替トンネル完成で現在廃道) に本システムを適用中である。覆工の谷側と山側の2カ所にAE装置および子機 (図7) を、親機と電源供給装置はトンネル坑口に設置した (図8)。この現場では、AEカウントと雨量以外に、親機に供給される電源の電圧も携帯電話でチェックしている。図9と10に得られた結果の例を示す。降雨量の多い夏季から秋季にはカウント数が多く、冬季はその発生が少ない (図10)。しかし、この事例では1月にもやや集中してAEの発生が認められる。
