# 岩手・宮城内陸地震にともなう市道馬場駒の湯線の災害復旧

（株）復建技術コンサルタント 法人会員 ○佐渡谷 嵩朗、橋本 正志、前田 知彦、江口 健二郎

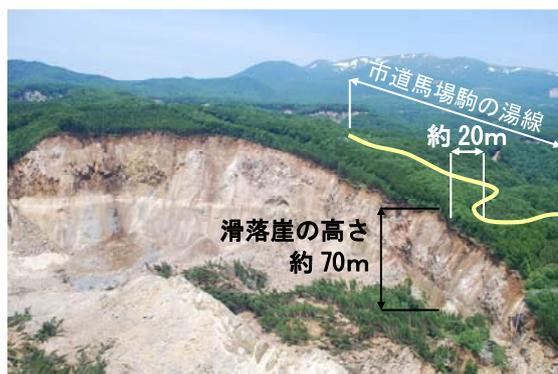
市道馬場駒の湯線の通行止め箇所は荒砥沢ダム上流に発生した地すべりが大きな原因である。

この地すべりは全長1.3km、最大幅0.9km、滑落崖最大比高148m、最大移動層厚150m、移動土砂量7000万m<sup>3</sup>と我が国最大規模の地すべり<sup>1)</sup>である。

この地すべりの滑落崖と当該市道との距離は最小約20mと近接し、またこの滑落崖の背後には最大落差10mの段差を伴う列状の開口亀裂が発生したことから事実上通行不能となった。

写真-1 荒砥沢ダム上流地すべりの滑落崖<sup>2)</sup>

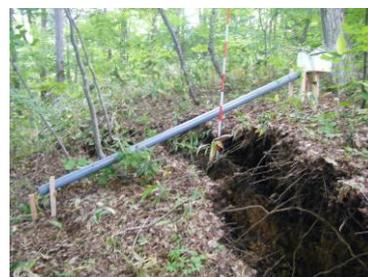
写真-2

新たな崩壊の範囲は、滑落崖上部に発生した開口亀裂箇所4箇所に地盤伸縮計を設置して定期観測を実施し、推定した。

その結果、亀裂開口部は最大で5mm/日程度の変位量があり、その変位は継続していることが確認された。

### 地盤伸縮計の設置状況

また想定した新たな大規模崩壊は、地盤伸縮計の動向から現在は沈静化している状況にあり、道路としての一定の安全性は確保されたと考えられ、市道を活かした県道復旧も促進されると考えられる。

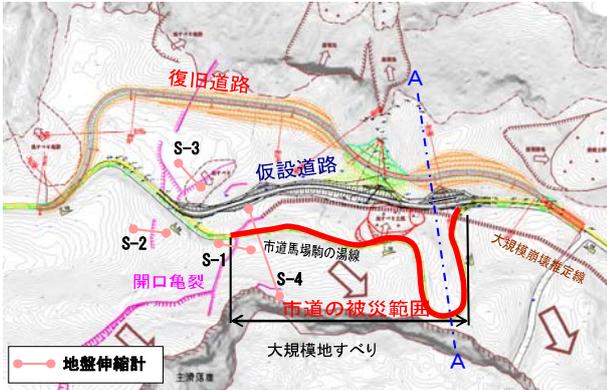
発端となった新たな大規模崩壊の可能性が高いこと、またこの崩壊範囲は当該市道北側の沢沿いに亀裂が延伸して崩壊する可能性が高いと推定された。（図-2参照）

観測結果から、大規模崩壊推定線内にある現道は、すでに“死に体”となっているものと判断し、将来的な被災リスクの少ない箇所迂回させるルートを新たに計画した。

また道路構造は、安定性に配慮して構造物を用いない土工構造とし、万一再び被災しても早期に復旧が可能な計画とした。

図-2 計画ルート概念図

被災を受けた現道の早期の機能復旧を図るため、最短の工期で施工できる簡易な道路として仮設道路の整備を行った。(図-2 参照)

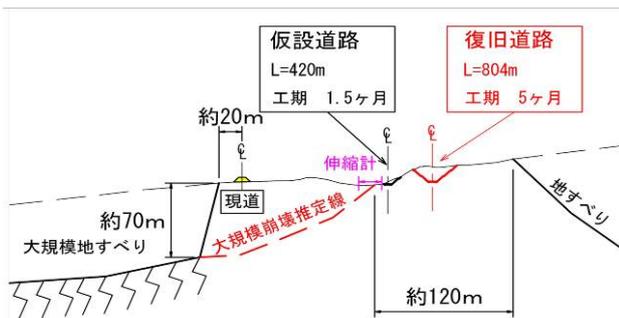
図-3 横断概念図(図-2 A-A断面)

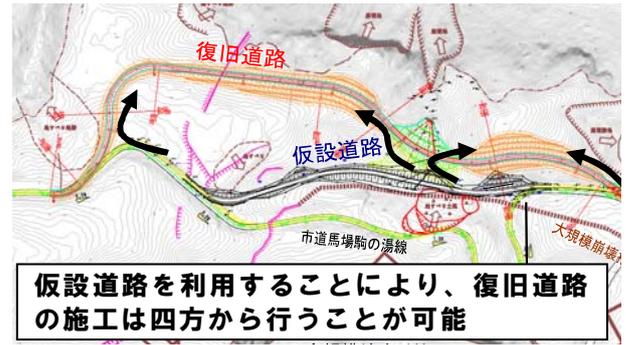
またこの仮設道路により、復旧道路の土工工事を4方向から実施することが可能になることから、冬期の訪れの早い当該地域において制約され

た時間の中で効率の良い施工が可能となった。(図-4 参照)

図-4 仮設道路による復旧道路の効率的な施工
