# 特殊形状柱脚の耐震補強工法の開発 (中空断面橋脚の耐震性能について)

東日本旅客鉄道(株)東北工事事務所 正会員 ○鈴木 賢次郎

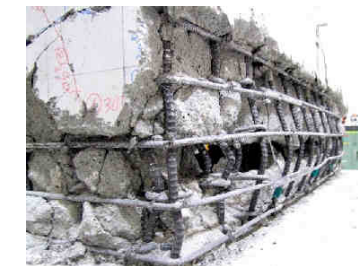
写真-1 損傷状況 (No.1)

試験体 No.1 の実験終了後の破壊状況を写真-1 に示す。損傷は、柱の基部に集中し、中間帯鉄筋を配置していないためフランジ部の帯鉄筋が大きくはらみだしている。このため軸方向鉄筋が座屈し、フランジ内のコンクリートが細かく破壊されているのが分かる。

以上より、曲げせん断耐力比の大きい中空断面部材が繰り返し作用を受けた場合、フランジ部の軸方向鉄筋が座屈するとともに、フランジ部の損傷により荷重が低下し曲げ破壊に至ることが分かった。
