大規模地震による橋梁の落下シミュレーション

東北学院大学 学生会員 ○小室早織
東北学院大学 正会員 石川雅美
日本イーエスアイ（株） 奥山佳樹

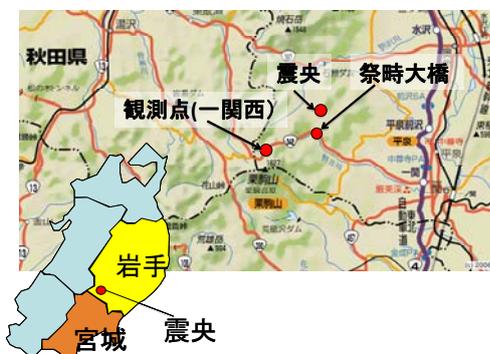
図-1 岩手・宮城内陸地震震源位置

図-1に岩手・宮城内陸地震の震源を示す。また、図-2に(独)防災科学技術研究所の「基盤強震観測網(kik-net)」の地震計IWITH25(一関西)において観測された地震波形を示す。今回観測された地震波では、特に上下方向の加速度が大きく、兵庫県南部地震の上下方向332galに比べて10倍を超える値を記録した。本解析では図-2に示した15秒から35秒までの20秒間の地震波を用いることとした。ただし、図-2の観測波形は3方向とも振幅が非対称となっていることから、15秒の時点と35秒の時点とが同じ位置になるよう3方向ともに調整した。

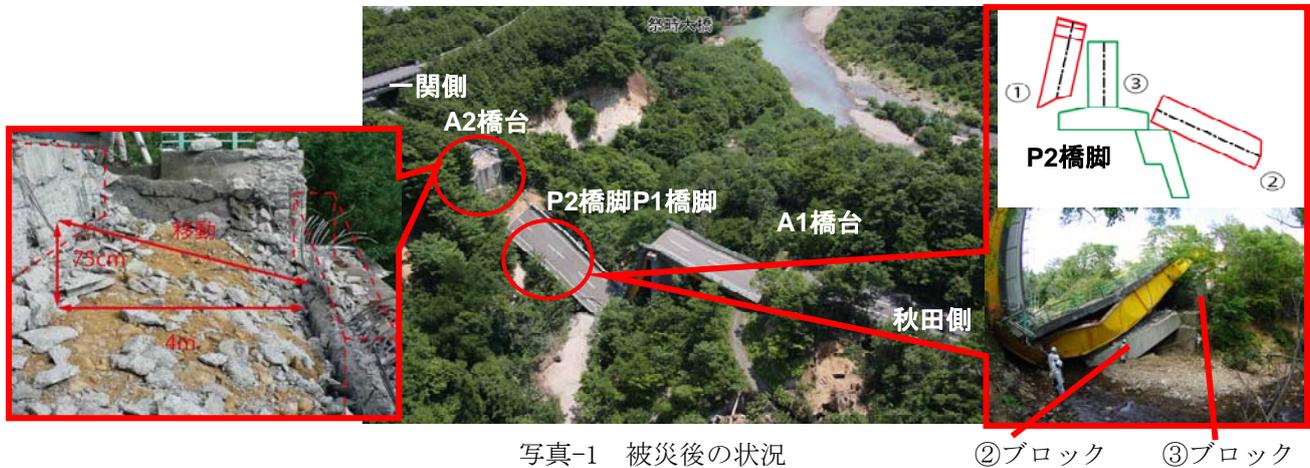
写真-1 被災後の状況

写真-1 に被災状況を示す（航空写真は文献[2]から引用）。

祭時大橋の被災による主な損傷は、A1 橋台（一関側に 11.2m）および P1 橋脚（一関側に 10.8m）の移動、A2 橋台パラペットの破断・後方への移動、P2 橋脚の 3 分割による崩壊、A1 橋台-A2 橋台間の主桁の落下、P1 橋脚-P2 橋脚間の主桁の屈曲、主桁の破断、A1 橋台上主桁の落下である。

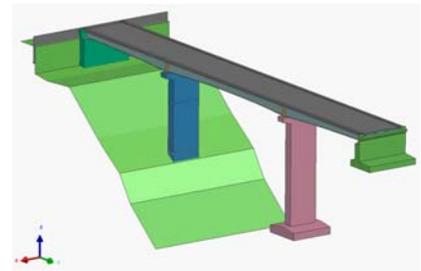
図-3 数値モデル全体図

以上示した祭時大橋の破壊状況を数値解析により再現することを試みた。解析ケースは、1) ケース 1：A1 橋台と P1 橋脚を一関側に 11m 移動した場合（移動速度 0.55m/sec）、2) ケース 2：図に示す地震加速度のみを与えた場合、3) ケース 3：ケース 1 の移動とケース 2 の加速度を同時に作用させた場合の 3 ケースとした。以下にケース 3 の解析結果の一例を示す。
