古川池における水質特性に関する検討

日本大学工学部 学生会員 青木 克明
日本大学工学部 フェロー 高橋 迪夫
日本大学大学院 小野寺 優
日本大学工学部 安江 峻大

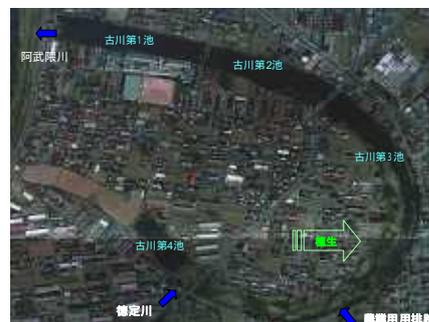
写真-1 古川池概要

古川池は、大正8年から始まった阿武隈川の河川改修工事により生まれた旧河道であり、福島県郡山市郊外にある準用河川である徳定川の下流に位置している。(写真 1) 貯留量は356,000 m³で、洪水の際には遊水地としての治水機能を持つ。池は第1池から第4池で構成され、池内での植生の繁茂が目立つ。下水道整備に関しては、古川池周辺は平成19年に完成しているが、流入源となる徳定川の上流部では未整備の区域がある。

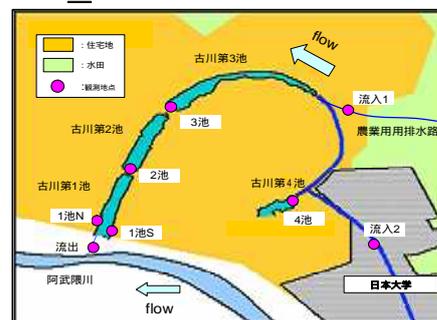
図-1 古川池概要

調査は、古川池における水質の時空間変動特性を把握するために、平成21年6月から12月にかけて1月に1回ないし2回の定期調査を行った。調査地点は、図-1に示すように古川池へ流入する農業用排水路と徳定川の2地点、池内の5地点及び阿武隈川への流出地点の計8地点とした。なお、流入1の地点では農業用排水路のため、収穫期は水流がなく、9月26日以降の採水は不可であった。水質は、BOD、COD、SS、総窒素、総リン、硝酸態窒素、亜硝酸態窒素、アンモニア態窒素、リン酸態リンの計9項目を分析した。また、流入1と流入2、流出の3地点では流量を測定した。

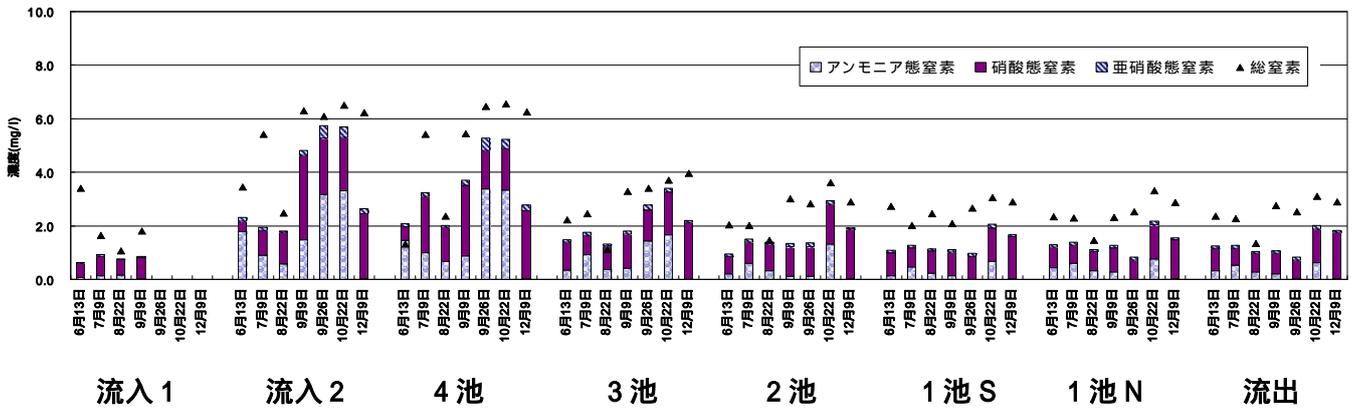
図 2 総窒素及び無機3態窒素の濃度

図2は、各地点の総窒素と無機3態窒素の濃度、図3は総リンとリン酸態リンの濃度を示す。これらの図より、全体的に、流下するに従い窒素、リン共に濃度は減少していることが分かる。また、地点毎に見ると流入2と4池の地点での濃度はいずれも流出地点に比べて高く、3池地点から1池地点にかけては、ゆるやかな減少傾向となっている。これは、流入2の地点は徳定川の下流域であり、上流部には下水道未整備区域がある。そのため、下水道未整備区域では生活雑排水が直接徳定川に流入してしまい、水質汚濁の原因となっていることによるものと考えられる。また、4池地点では、流入2地点の水が直接流入するため高い濃度を示している。4池地点から3池地点にかけて濃度が減少傾向にあるのは、下水道の整備区域内であることや、広範囲に渡って植生や草木が茂っているために、栄養塩類を吸収して浄化作用が働いていること、さらには、栄養塩類が土粒子に付着して沈降したことによるものと考えられる。

- 1) 古川池は人為的な生活雑排水による影響が大きく、流入2地点や、4池地点の窒素やリンの水質濃度が高いことが分かった。
- 2) 池内に広く繁茂している植生によって栄養塩類が吸収され、さらに土粒子に付着して沈降したため、池内を流下するに従い緩やかにながらも水質濃度は減少していることが理解される。
- 3) 流入と流出の総窒素と総リンの負荷量を比較すると流入の方が大きい値を示し、収支のバランスが取れていないことから植生による栄養塩類の吸収、浄化作用と、土粒子への付着・沈降作用が働いていることが分かった。

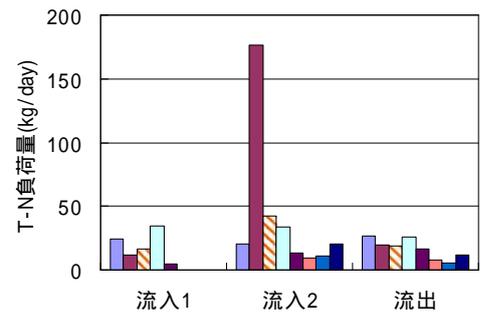
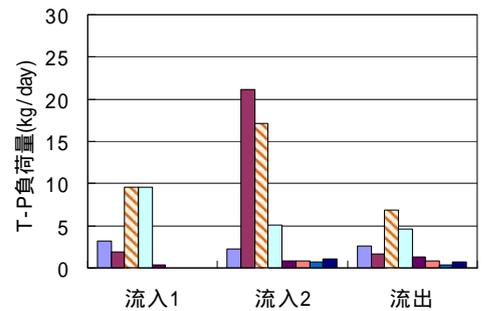
図-4 総窒素及び総リンの負荷

図 4は、流入1、流入2及び流出の3地点の総窒素と総リンの負荷量を示す。これより、7月9日の流入2地点の負荷量が大きくなっていることが分かる。これは、朝方の降雨により、流量と濃度が共に増大した。一方、高くなったためと考えられる。また、流出地点での総窒素と総リンの負荷量はほぼ一定の値を示している。また、流入負荷量と流出負荷量を比較すると流出負荷量の方が小さく、流入と流出の収支バランスが取れていないことが分かる。これは、植生による栄養塩類の吸収、浄化作用と、土粒子に付着して沈降したことによるものと考えられる。
