# 東北大式空中写真による汀線観測

八戸工業大学 学 佐々木 研人  
八戸工業大学 正 佐々木 幹夫  
東北大学 正 田中 仁

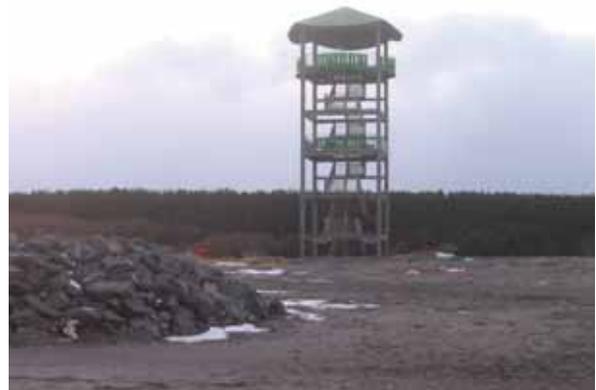
写真1 写真撮影に用いた展望台

空中写真は地上での汀線測量に比べ、短時間で広範囲における海岸線の情報が得られる。本研究では高頻度で撮影される空中写真を用いることにより、写真から判読される汀線の位置を調べ、それによる地形変動の傾向を把握することを目的とした。写真撮影はヘッドランド6の近くにある展望台最上階(写真1)から行った。本研究では三沢海岸ヘッドランド5からヘッドランド7の2kmの範囲(図2)における汀線変化を調査し地形変動を検討した。

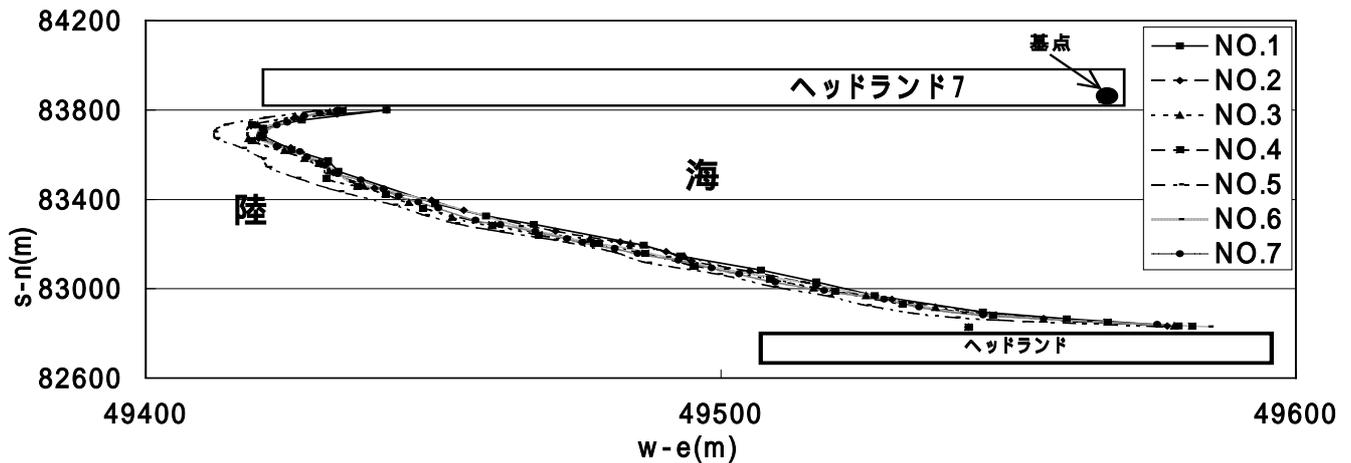
図3 汀線観測例

図3はGPSを使用し汀線の位置を測定して求めた結果の一例である。図においては縦軸は南北方向、横軸は東西方向を示している。No.1は9:30に観測した線である。同様にNo.2からNo.7は10:30、11:30、12:30、13:30、14:30、および15:30に観測した汀線位置である。全体的に時間が進むにつれ汀線位置が変化している。図3中の縦軸の83600m付近で底となる凹形の汀線の形状となっている。観測当日の波は南東方向から来襲していた。また波高は0.5mから1.0mであり、午前中は穏やかで午後はやや高めの波となった。図4は観測時間中の潮位を示したものである。図より午後15:30に潮位が一番高くなっている。また写真3に干潮(9:50)時と満潮(15:30)時の海岸を示した。現地観測時は潮位が大きく変動し、潮位変動は70cmである。
