自転車の車道走行時における走行挙動からみた安全性の評価

秋田大学 学生会員 高松 秀匡

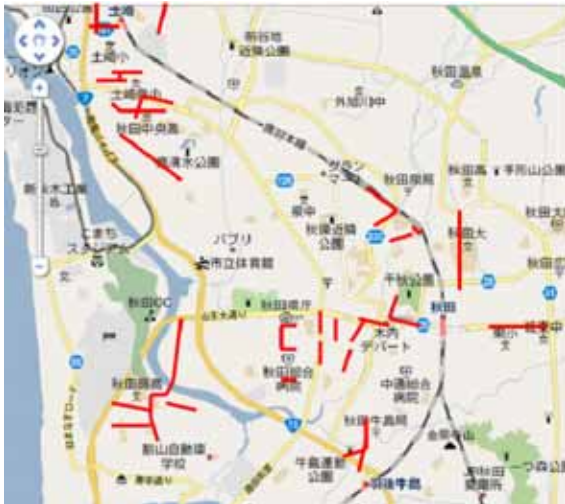
図-3 現場踏査した地域（着色部）

ているか実態調査した。その際、図-3 に示す地域について、道路幾何構造特性、交通特性、自転車の走行空間など現場踏査した。
