衝撃弾性波法を用いた PC 桁橋シース内グラウト未充填探查測定

東北学院大学大学院工学研究科土木工学専攻 学生会員 ○相良 雄三
東北学院大学工学部環境建設工学科准教授 正会員 李 相勳

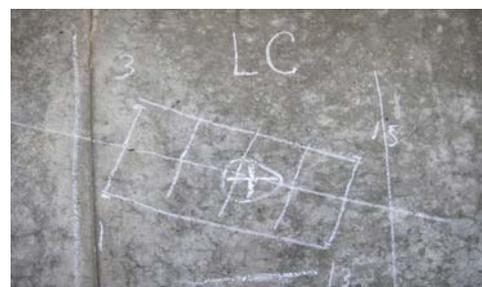
写真-1 測定点 c

衝撃弾性波法を行う前に橋梁腹部の側面に対しレーダー式鉄筋探查機を用いて、鉄筋とシースの位置を調査した。その結果を図-2 に示す。3 枚の探查記録を比較すると、鉄筋の位置は固定されているものの、傾斜配置されているシースは移動していることがわかる。次に伝播速度を求めるために、シースの配置されていない位置でキャリブレーション測定を行った。そして、図-1 に示すように定めた 3 箇所に対し、左から a (横 5 箇所×縦 3 箇所の 15 箇所)、b (横 6 箇所×縦 3 箇所の 18 箇所)、c (横 5 箇所×縦 3 箇所の 15 箇所) として測定を行った。例として測定点 c の測定箇所の位置を写真-1 に示す。

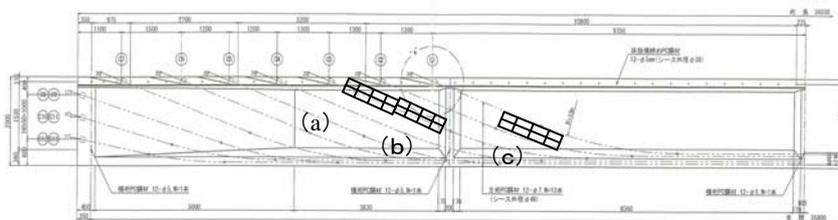
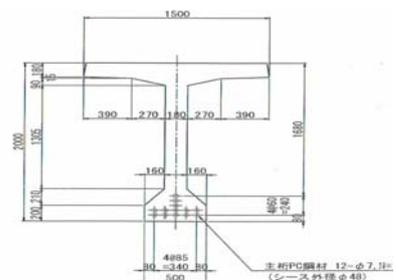
図-1 測定対象構造物の側面図および断面図

本測定の対象の PC 橋梁の側面図と断面図を図-1 に示す。本橋梁には 13 本のシース (Φ48mm) が配置されており、各シースには、5mm の PC 鋼線が 12 本入って

いる。橋梁の一部に発生している亀裂を中心にシースに位置とグラウトの未充填箇所探查測定を行った。

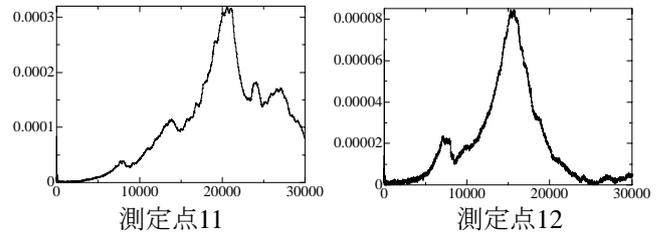
図-3 測定点 c におけるフーリエスペクトル

グラウト未充填探査測定の前に、各測定点付近で行ったキャリブレーション測定における各測定点の結果は類似しており、平均伝播速度は 3000m/s であった。ここでは、図-1 で示した 3 箇所 の測定点の中から測定点 c について要約する。図-3 に測定点 c の 11 箇所目と 12 箇所目のフーリエスペクトルを示す。インパクターとして比較的小さい鋼球 (8mm) を使用したため高周波数域に卓越が見られるが、腹部厚さの 180mm に該当する共振周波数 (8000Hz 付近) にも見られる。一方高周波数域においては、整数倍のみの共振周波数 (16000Hz 付近) の卓越があれば空隙がないことを表すが、図-3 の測定点 11 を見ると 20000Hz 付近で卓越が見られる。これを可視化するため、各測定箇所に対して高周波数ピークと共振周波数の 2 倍との差を等高線で表したものを図-4 に示す。中心部でその差が大きく現れているのは、中心部においてシースと空洞の存在を表しているからである。

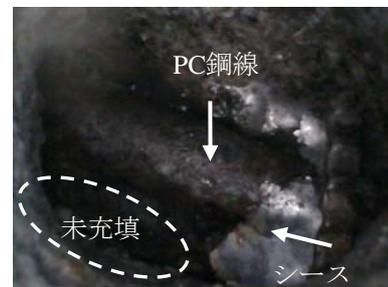
写真-2 穿孔内部

各測定によって推定された空洞の位置を確認するため、穿孔後工業用内視鏡 (fiber scope) による撮影を行った。穿孔位置は 11 箇所目の測定位置 (図-3 の左側) 付近であり、6mm 程度の深さでシースが発見された。写真-2 に工業用内視鏡で撮影した内部を示す。PC 鋼線とシースの姿が鮮明に現れていて、円で表した部分が未充填箇所である。PC 鋼線が腐食された跡やシース内部に水が溜まった跡は発見されなくこの未充填は断続的と判断した。
