## 既存ストックの再利用～特殊橋脚の補修計画～

○福島県道路整備課

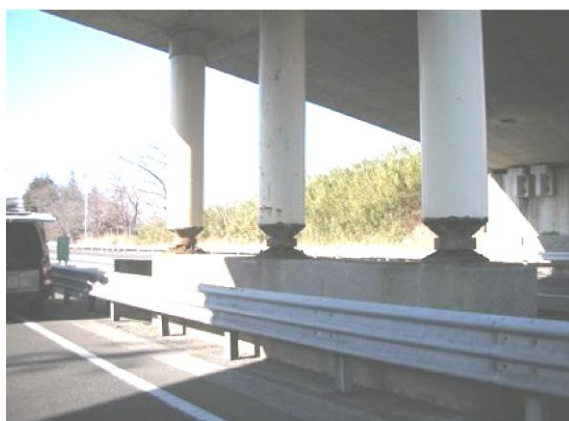
写真 2 ロッキング式橋脚(B 橋)

ロッキング式橋脚は、鋼製柱上下端部に設置されたピボット支承によって回転を許容し、上部工の鉛直力のみを負担する合理的な構造であるが、地震時水平力に抵抗しないため、橋脚が倒壊し、鉛直荷重を支持できず落橋に至る懸念がある。

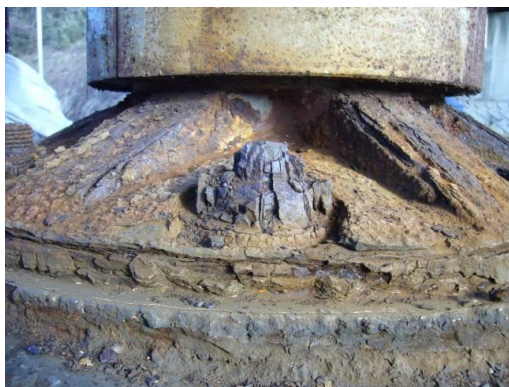
写真3 カバー撤去後の橋脚下部支承(B橋)

そのため、支承カバーを外し、路面(PH)から1.3m程度の高さにある下部支承を調査したところ、リブを中心に著しい腐食による5mm程度の減厚が確認された。

なお、他区間にある同型式の橋梁で、下部支承が1.8m程度の位置に設置されたものでは、ここまでの腐食は確認されなかった。

これは、融雪剤を含んだ水が支承カバー内に滞水し、常時湿潤な状態であったためと推察される。

なお、B橋については、ピボット支承自体の減厚による性能への影響は大きくはないが、他橋と比較して腐食が進行しており、支承のすべり球面が腐食し、地震時の性能低下が懸念されることから、支承交換を実施することとした。
