酸性土壌における法面緑化の施工について

東北電力(株)いわき技術センター 法人会員 佐藤 功治

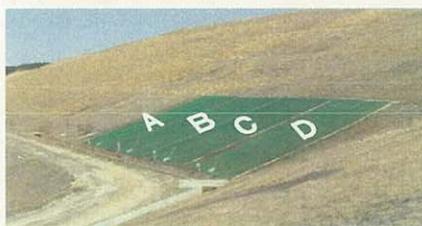
写真-1 試験施工状況

強酸性土壌に適応する法面緑化工法を選定し、法面緑化生育不良個所を改善することを目的に、試験施工を実施した。試験施工状況を（写真-1）に示す。

強酸性土壌で実績のある工法を試験工法に選定し、当該地の法面条件（植生の被害程度や既存基盤材の状態）を考慮したパターンを設定し試験施工を実施した。試験施工一覧表を（表-1）に示す。

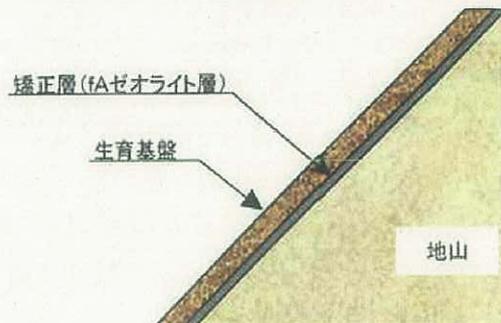
図-1 エコスパイス工法模式図

エコスパイス工法とは、地山の上にfAゼオライト（強酸性土壌の改良に特化させた土壌改良材）による酸性矯正層をつくり、その上に生育基盤材をつくることで二層構造にした土壌緑化工法である。初期のfAゼオライトは、地山から過剰な水素イオンを取り込みながら水分を通すため、生育基盤は植物にとって良好な環境になる。（酸性とは水素イオンを大量に包含している状態）

植物の生育が進行するに従い、地山の酸性を徐々に矯正し、根が地山に届く頃には中性に矯正している。生育基盤層への酸進入を遮断するだけでなく、地山自体の強酸性も矯正するという特徴がある。模式図を（図-1）に、fAゼオライトを（写真-2）に示す。

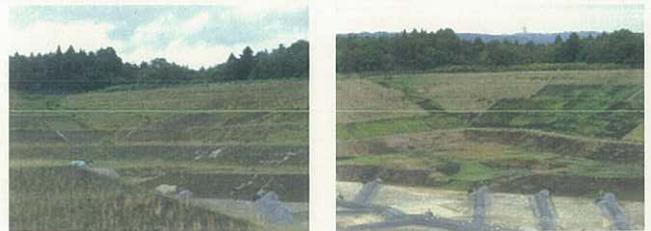
写真-3 施工前と施工後(約3ヶ月後)の状況

現場施工の結果、緑化工事を施した個所の土壌表面のpHは6.7~7.1で安定した値を示した。施工前と施工後の状況を(写真-3)に示す。

試験施工結果から、経済性と植被率を考慮し、エコパイプ工法(A)、客土吹付工法(D)を現場施工に適用した。植被率50%以下(被害大)の個所は強酸性が顕著であるため、地山と植生基盤を直接接触させない方が望ましいことから、エコパイプ工法(A)を適用した。また、植被率50%以上(被害小)の個所は、地山においても植生が育つ可能性が高いことから、客土吹付工法(D)を適用した。なお、植被率とは、法面から10m離れた時の法面全体の緑に被われた比率をいう。
