# 塩害損傷構造物の効果的な補修工法の検証（山形道 カルバートボックス）

東日本高速道路(株) 正 会 員 ○芳賀 伯文  
成和リニューアルワークス(株) 菅野 道昭  
(株)ネクスコ・エンジニアリング東北 相沢 大輔

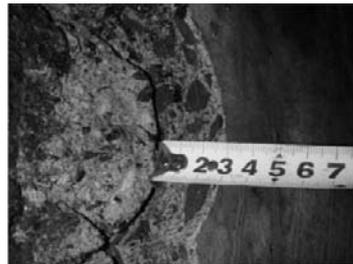
写真-2 浮上がり状況

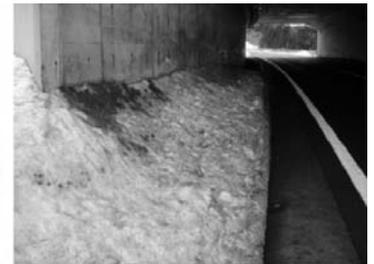
対象となる2基のカルバートボックスは、山形自動車道宮城川崎～笹谷間の笹谷 IC 寄りに位置し、内側を高速道路本線、上部をスキー場等とする、約20年経過した（平成2年に供用）構造物である。①凍結防止剤散布による塩分供給、②冬期間の堆雪による水分供給が損傷原因と推定される損傷が見つかり、また進行著しいことから対策工を実施した。

写真-3 本線ボックス-1 堆雪状

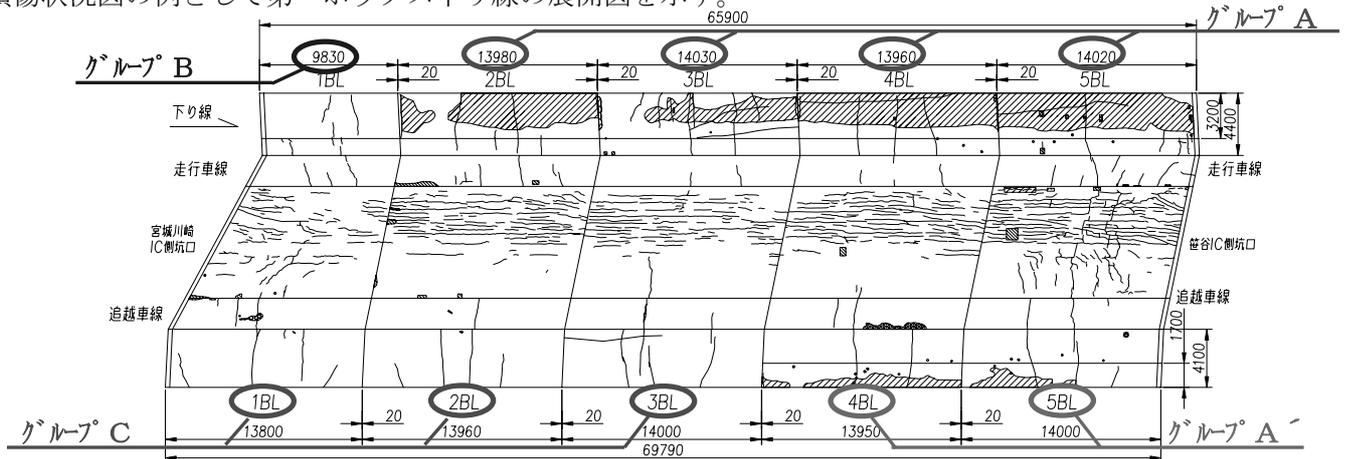
損傷状況図の例として第一ボックス下り線の展開図を示す。

図-1 第一ボックス下り線損傷状況展開図

損傷状況を次の3つに分類した。Aでは道路横断勾配が下側で、ハッチで示されるコンクリートの剥離が路面から3mほどの高さまで広範囲に見られる。剥離は鉄筋部で発生、鉄筋周辺の全塩化物イオン量は、腐食発生限界の1.2~2.4kg/m<sup>3</sup>を大きく超え、腐食・剥離の原因となっている。塩分は鉄筋背面部まで浸透していた。

Bについては、Aと塩分の浸透状況は同じだが、鉄筋の位置が深く塩分が届いていないため、発錆していない。

Cについては、鉄筋位置はほぼ設計とおりであるが、塩分浸透量が自体少なく発錆・剥離していない。

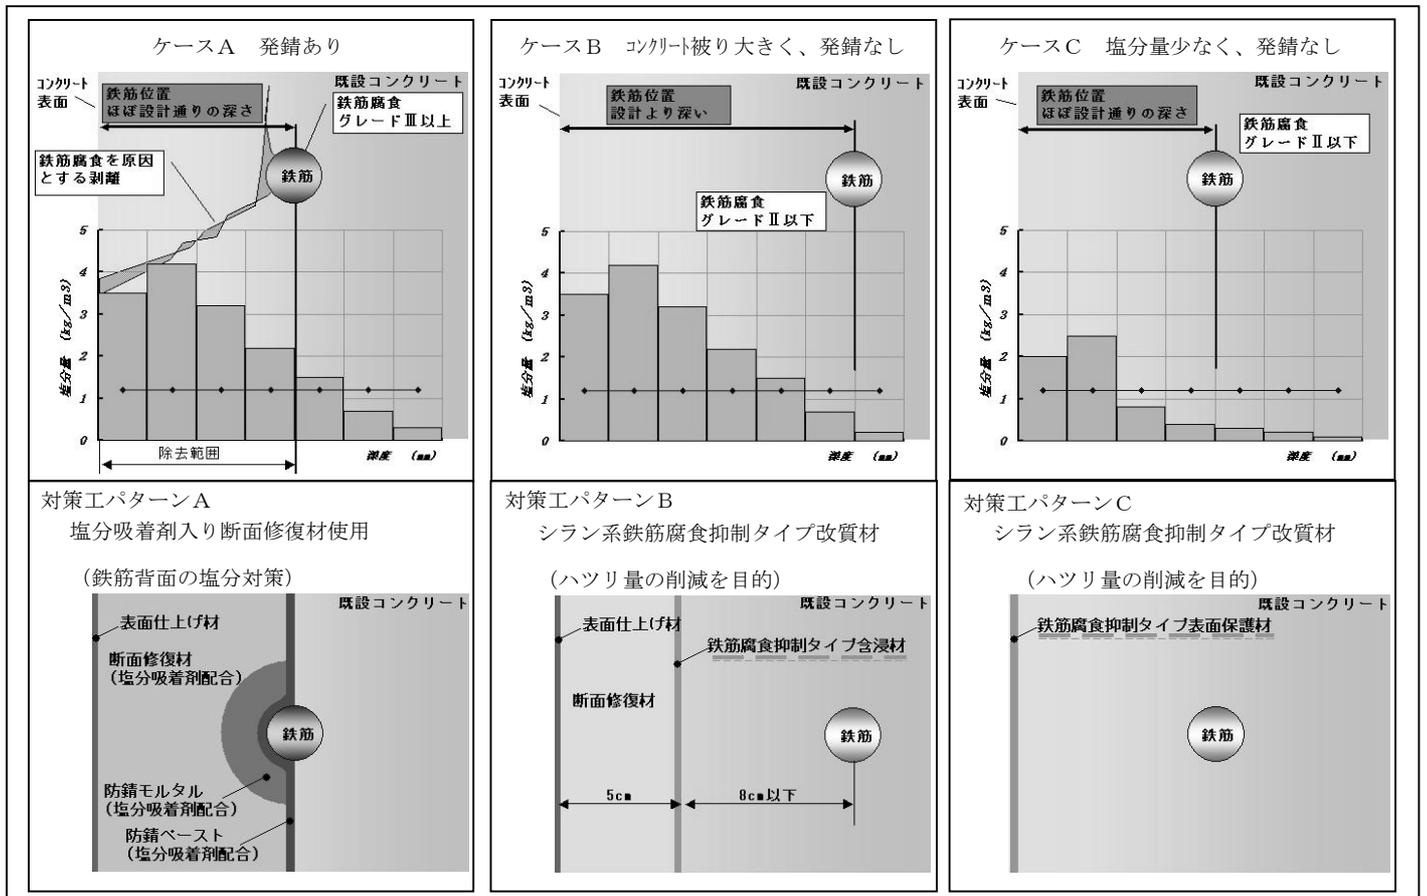
これに対し次の事項を配慮し、塩化物含有量、鉄筋の錆と被りにより3つに区分し対策工を実施した。

- ・鉄筋背面まで浸透した塩分に対する配慮
- ・発錆していないケースにおいても、将来拡散により発錆するだけの塩化物イオンが浸透しており対処必要
- ・塩化物イオンが浸透しているが強度的には健全なコンクリートのハツリ量の削減

図-2 全塩化物イオン量と対策工パターン図

B及びCについては、シラン系鉄筋腐食抑制タイプ改質材を使用し、通常であれば必要である塩分高浸透箇所の除去及び断面復旧を省略したことでの工費削減となった。

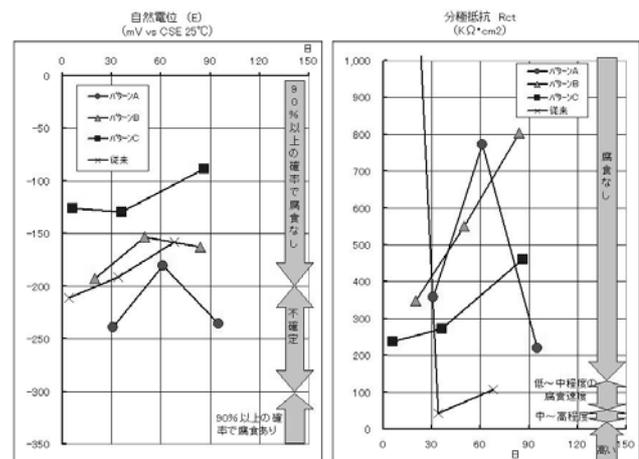
また、比較用の各ケースに適合する従来工法を施工し、これらを自然電位法・分極抵抗法で追跡調査を実施中であり、これまでのところ良好な結果を得られている。

グラフ-1 追跡調査結果（施工後3ヶ月まで）
