# オブジェクトベースの衛星画像解析による津波被害の定量的把握

東北大学 学生会員 ○福岡 巧巳  
東北大学大学院 正会員 越村 俊一

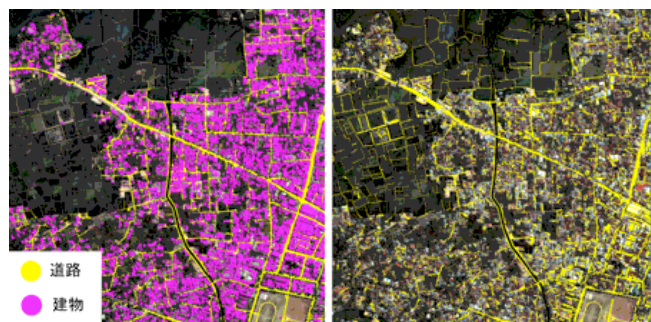
図-2 被災前のGTDと道路の自動抽出結果

以上のパラメータセットを用いて道路を自動抽出した結果と先に作成したGTDとの比較を行った(図-2)。その結果、過大抽出した箇所と過小抽出した箇所が見られた。過大抽出した箇所は土壌域・建物の一部、過小抽出した箇所は街路樹で覆われた道路である。前者は、DN値の設定によるフィルタリングの緩さが原因である。これを解決するには、さらなるパラメータスタディにより、確実に道路のみを規定するDN値の設定を行う必要がある。一方、後者の改善は困難である。目視であれば周辺環境から総合的に道路と識別できるが、自動解析では各オブジェクトの持つ情報のみからしか分類クラスを特定できない。よって、植生は識別できてもそれが街路樹でありその下には道路があるということまでは識別できないのが現状である。

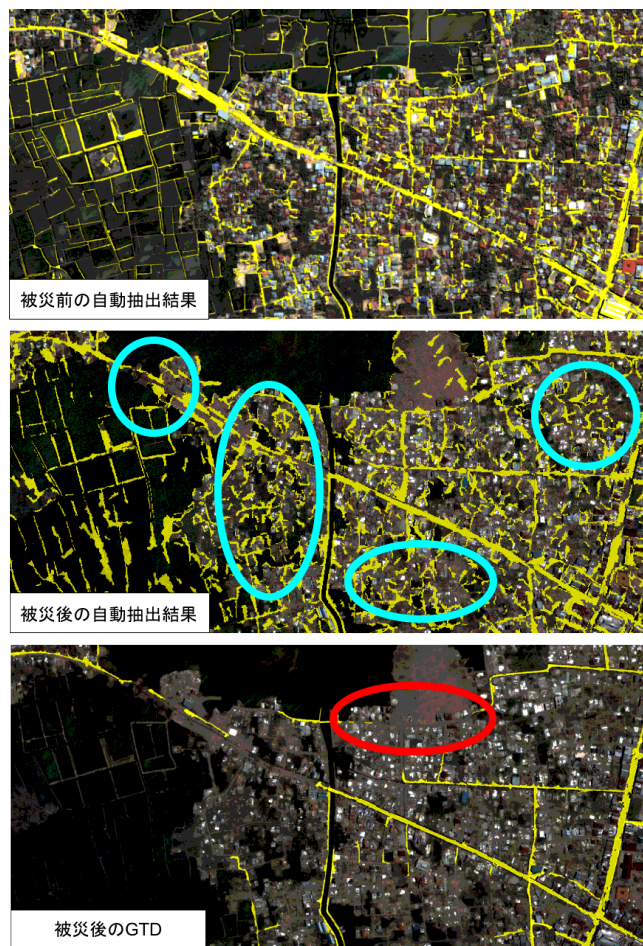
図-3 道路の抽出結果とGTDの比較

被災前と被災後の解析結果を図-3に示す。解析結果と下のGTDを比較すると、青く囲まれた部分を中心にオブジェクトの誤抽出が確認できる。その原因は、前述の通り土壌域と道路とを分類しきれていないためであると考えられる。また、上に示した被災前の解析結果と比較すると、この部分のオブジェクトの形状は乱雑である。このことは、ここに建物の流失、土砂の堆積、瓦礫の漂流などの要因により道路が土砂・瓦礫に被覆されていることを示している。下のGTDを参照してもその部分が土砂域であることが分かる。この部分に関しては、最終的に目視判読を行えば、比較的幅の広い道路の寸断が識別できることが分かった。

一方、赤く囲まれた部分について、GTDでは道路寸断となっているにも拘らず、自動解析では道路が抽出され

た。この部分についても土壌域と道路の分類精度を向上させる必要がある。
