# 2009年米領サモア地震津波における津波被害関数の検討

東北大学大学院 学生会員 ○郷右近 英臣  
東北大学大学院 正 会 員 越村 俊一  
産業技術総合研究所 非 会 員 松岡 昌志  
東北大学大学院 今井 健太郎

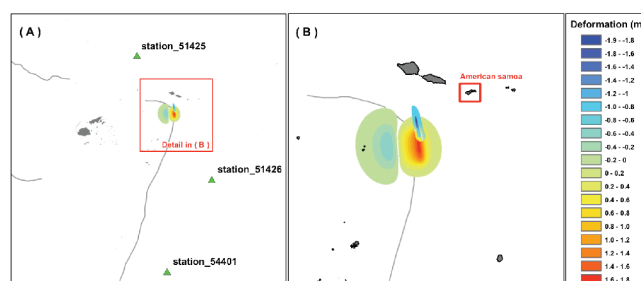
図-1 初期水位分布

使用する。計算領域と、DARTの位置、初期水位分布を図-1に示す。特にここでは、地震発生メカニズムをより忠実に再現するために、Lay et al.(2010)を参考にし、断層破壊継続時間も検討した。図-2に、DARTにおける観測波形と津波数値解析結果を示す。解析結果は実測値と概ね一致しているので、ここで決定した津波波源モデルを近地津波解析に適用することとする。

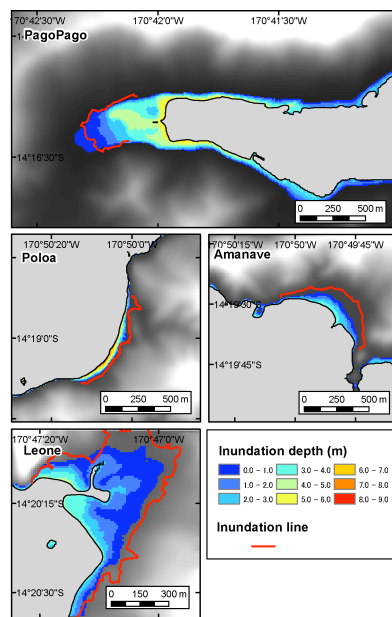
図-3 数値計算による浸水予測結果

以上の波源と地形モデルを使用して津波氾濫解析を行う。津波浸水計算結果と、USGSの調査報告および著者らITSTの現地測量結果を元に作成した瓦礫漂着ラインを図-3に示す。

Pago PagoとPoloaでは、概ね浸水ラインは一致しているものの、LeoneとAmanaveでは解析結果が過小に再現されており、これらは様々な不確定要素（地形モデル、津波数値解析結果、現地調査結果）による誤差であると考えられる。今後、本対象領域における津波被害関数の精度を上げるためには、各領域ごとに現地調査結果を満たすような波源を推定する必要がある。

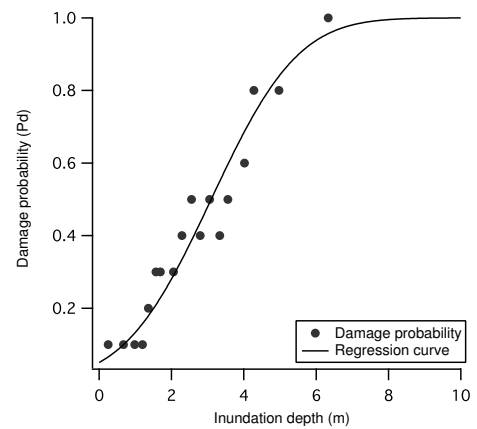
図-4 上:建物被害棟数, 下:津波被害関数

津波被災地を捉えた被災前後の高解像度衛星画像をGIS上で表示し、建物屋根の形状変化に着目した家屋被害調査を行う。被災前の衛星画像には、米国GeoEye社のIKONOS衛星画像(2007年4月15日)および、米Digital Globe社のQuickBird衛星画像(2009年9月24日)を使用し、被災後の衛星画像として米Digital Globe社のQuickBird衛星画像(2009年9月29日, 2009年10月2日, 2009年11月2日撮影)を使用する。建物被害の分類には、Miura et al. (2006)が提案した分類基準を参考にする。建物被害分類結果を図-4の上の表に示す。

指標で、 $\lambda$  (または $\mu$ )、 $\xi$  (または $\sigma$ ) はそれぞれ $\ln x$ または $x$ の平均値と標準偏差である。本稿では一例として、最大浸水深と家屋被害率に着目し、2009年米領サモア地震津波における津波被害関数を構築した(図-4下図)。

津波被害関数とは、家屋・人的被害の規模を津波氾濫の流体力学的な諸量との関連で記述したものである(Koshimura et al., 2009)。津波被害関数は、被害情報(家屋被害率 $P_D$ )と津波流況の関連性を回帰分析により求め、対数正規分布や正規分布を仮定した次式で表される。
