# 平成20年岩手・宮城内陸地震における耕英冷沢の崩壊土砂底面でのせん断抵抗力

日本大学工学部 学生会員 ○橋本 桂弥・大山 恭平  
正会員 梅村 順・中村 晋

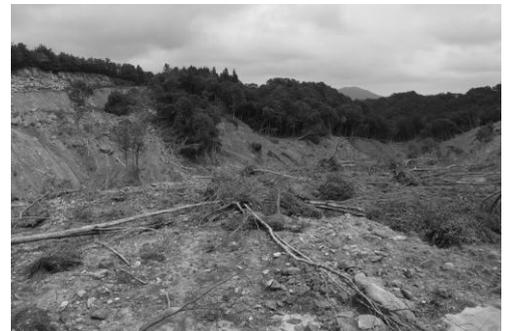
写真-1 崩壊地の状況

平成20年岩手・宮城内陸地震で生じた宮城県栗原市耕英地区の冷沢崩壊では、崩壊した土砂が土石流（写真-1）として流下した。本研究ではこの土石流化して流下したメカニズムを地盤工学的見地から解明することを目的に、崩壊に関与した火砕流堆積物非溶結部試料を対象に崩壊土砂の移動体底面を想定したリングせん断試験を実施し、その結果から崩壊土砂底面が呈する力学的挙動を検討をした。

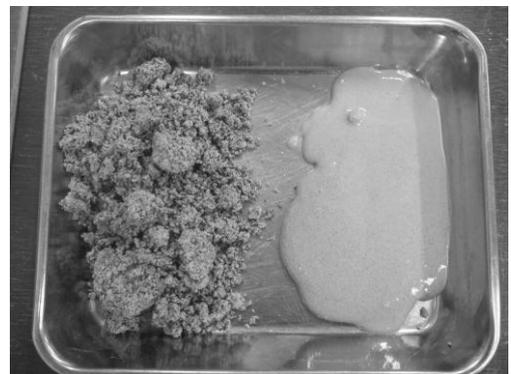
写真-2 試料の自然含水状態での練返し状況  
(左)練返し前、(右)練返し後

試料は、すべり面が生じたと判断された火砕流堆積物層非溶結部から、崩壊後の状態であることを考慮して、乱した試料として採取した。この試料は、写真-2に示すように、自然含水状態で練返すと、スラリー状に変化する特徴があった。

試料の物理的性質を図-1に示す。粒度試験では、写真-2を鑑み JIS 基準と併せ、水中ふるい法を実施した。これらの比較から練返す前後で、9.5mm以上の礫が失われて、細粒分含有率が23%～42%に増加し、軽石礫が脆弱であることを確認した。また、コンシステンシー限界試験では、自然含水比が液性限界よりも高く、液性指数が1.16～1.53となった。これらは、写真-2を裏付け、鋭敏であると判定できた。

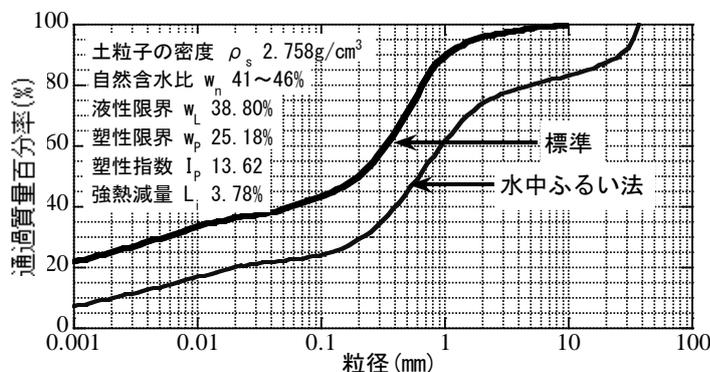
図-1 試料の物理的性質

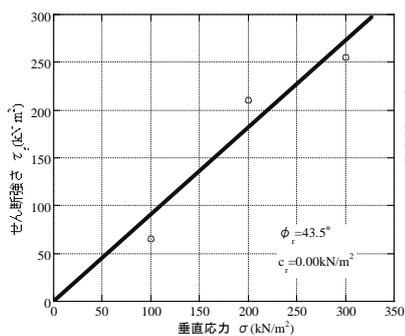
図-2 クーロン則での  
残留強さの評価

図-2は、せん断試験結果から得られた残留強さを、求めた結果である。その強度定数は、 $c_r=0.00\text{kN/m}^2$ 、 $\tau_r=43.5^\circ$ であった。

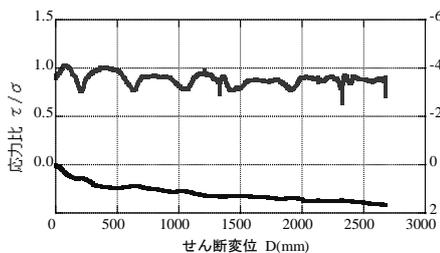
図-3 せん断変位速度  
変化試験結果

次いで、せん断変位速度を変化させた試験結果を図-3に示した。図-4に示すように、この試験での応力比の低下が見

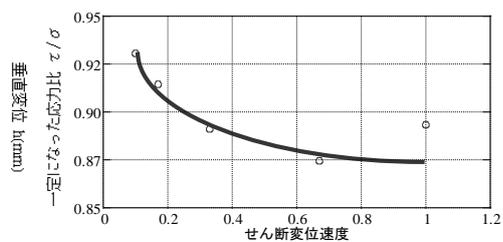
図-4 一定になった応力比と  
せん断変位速度の関係

られなかった。また、垂直変位が減少し続けた。

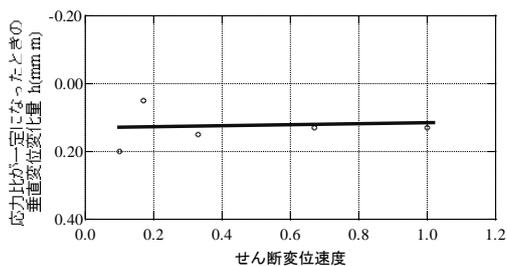
図-5 応力比が一定になったとき  
の垂直変位変化量とせん断  
変位速度の関係

そこで、単位移動距離での垂直変位変化量を表したのが図-5である。この図から、単位移動距離当りの垂直変位変化量が、せん断変位速度によらず、ほぼ一定であることがわかった。また試験中、写真-3に示すように、せん断箱の隙間から試験料が漏れる様子が観察された。さらに写真-4には、せん断試験終了後のせん断面の様子でスラリー化が認められた。これらのことから、試験中にスラリー化した供試体が隙間から漏れ出し、そのためにせん断面がスラリー化していない試験料と置換したために、せん断抵抗力に影響が現れなかったことが示唆された。

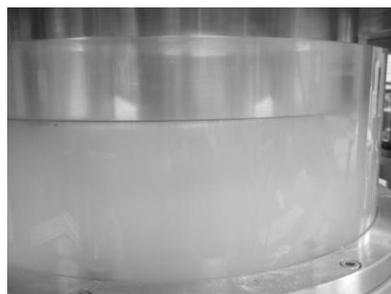
写真-3 せん断箱の隙間から  
試験料が漏れている状況

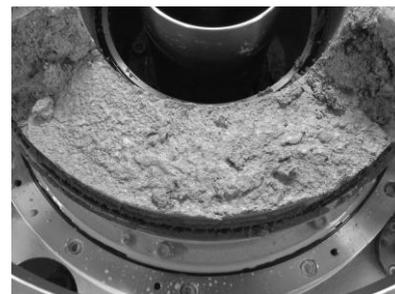
写真-4 試験後のせん断面  
の状況

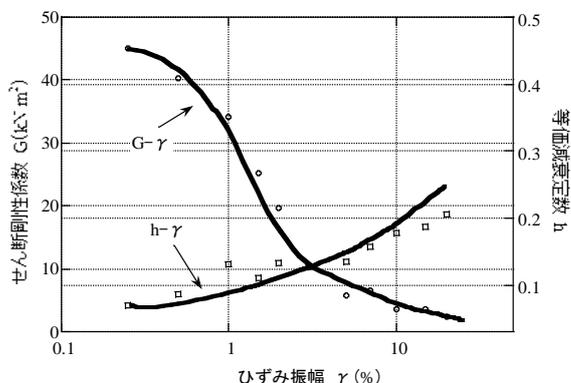
図-6 非排水繰返し単純せん断  
試験結果の一例

図-6は、これらとは別に実施した非排水繰返し単純せん断試験結果を示す。この試験では、せん断ひずみの増加に伴い、 $G$ が低下し、 $h$ が上昇する挙動が認められた。本文で実施した試験、および前報<sup>1,2)</sup>での結果から、スラリー化してせん断抵抗力が低下する挙動は、せん断面固定型の試験では評価できず、この単純せん断試験のような試験で評価の方がよいことがわかった。
