# 岩手・宮城内陸地震により落橋した一般国道342号祭時大橋地区の道路災害復旧計画

株式会社 復建技術コンサルタント 法人会員 ○青沼 慎也  
鈴木 秀寿

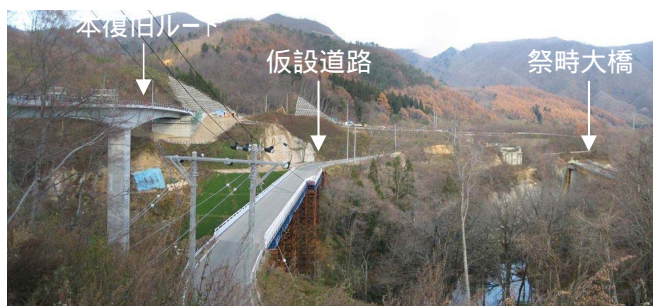
写真-1 起点側から望む（H22年11月20日撮影）

平成22年12月18日、本復旧ルートは被災から約2年半で供用を開始した。

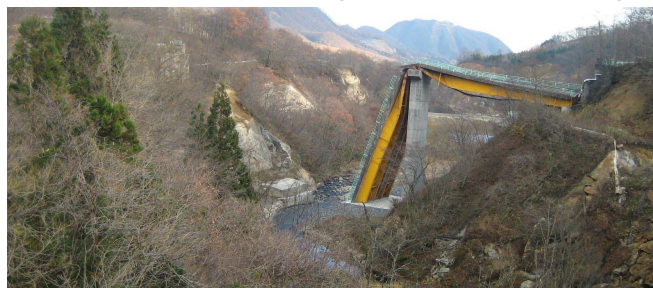
写真-2 被災した祭時大橋（H22年11月20日撮影）
