# 地上型3次元レーザースキャナにおける被測定物と反射強度の関係

株式会社テクノシステム 正会員 丹治史哉  
株式会社仙台測器社 正会員 三浦太佳也  
東北大学大学院工学研究科 正会員 後藤光亀

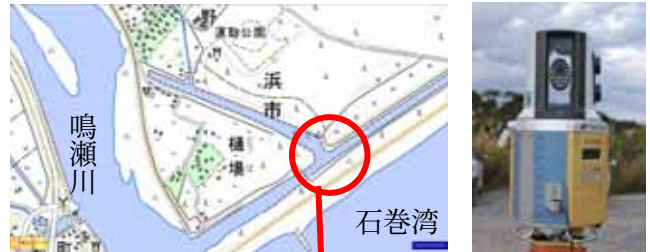
図-2 地上型3次元レーザースキャナ

計測には、図-2 に示す TOPCON 社製地上型3次元レーザースキャナ GLS-1000 を使用した。この機械は、1535nm の波長のレーザーを、被計測物に 3000 点/秒で照射することができ、20m 先で 1 mm 間隔でのデータ取得ができる。また、測定精度は 4 mm ( $\sigma$ ) / 1 ~ 150m である。位置座標値は小数点以下 3 位までの mm まで、反射強度は 0 ~ 2200 までの数値 (数値はメーカー規定値)、色情報は R (赤) G (緑) B (青) が各々 256 階調での数値にて表現される。これらの情報は、専用のソフトウェアより様々な表現方法でデータを表示することも可能である。素材の計測では、センサーから約 9m 付近に被計測物を並べ、レーザーの測定間隔 (ピッチ) 等の条件を 9m 先で 1 mm 間隔と設定

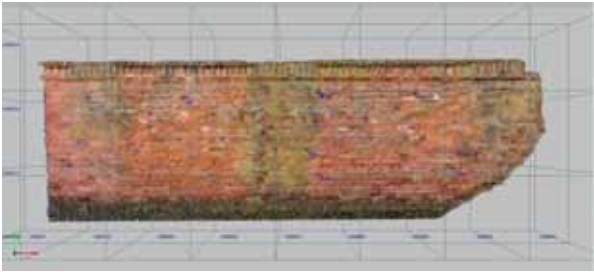
図-5 色情報表示（レーザースキャナデータ）

図-5～図-7は、レンガ橋台の「下の橋」側面(石巻側で海側)の3次元レーザースキャナの解析結果を

示す。図-5は、搭載カメラの色情報と3次元座標点データ群、図-6は、反射強度と3次元座標点データ群である。図-7の反射強度の小さい青色のレンガは、色が黒褐色から茶褐色の濃いレンガ色で、風化が進行せずレンガの原寸法を保持している。また、橋台の下端は潮汐の影響を受け、レンガが湿潤状態にあり、反射強度が小さい。潮汐の影響を受けない青色の反射強度を示す風化の少ないレンガの面を6点選択し、これらを基準点としてレンガ橋台側面(海側)の基準平面を決定し、その基準平面からの凹凸を図-6に示す。橋台の上端のレンガ飾りの欠損が明確となり、またレンガの欠損や目地欠落の状況を表示することが可能となった。
