# 大気圧載荷工法による地盤改良を採用した代替調整池造成工事

農林水産省東北農政局 荒砥沢ダム直轄災害復旧事務所 竹谷喜代春  
 農林水産省東北農政局 荒砥沢ダム直轄災害復旧事務所 加藤 浩一  
 清水・竹中土木特定建設工事共同企業体 正会員 野崎 俊介  
 清水・竹中土木特定建設工事共同企業体 正会員 ○石 卓峰  
 清水建設(株) 東北支店 正会員 波多野正邦

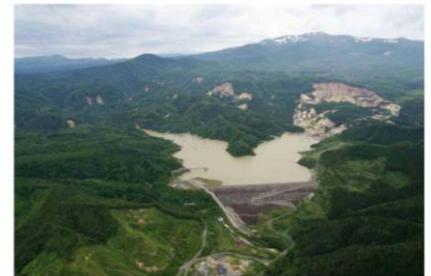
写真-1 地震発生直後の荒砥沢ダム (宮城県 HP より転載)

平成 20 年 6 月 14 日に発生した岩手・宮城内陸地震で被災した宮城県栗原市の荒砥沢ダムでは、ダム施設の物理的損傷の発生に加え、大規模な地滑りの発生で地滑り土塊の一部が貯水池内に流入し(写真-1)、貯水容量が約 150 万 m<sup>3</sup>減少した。これに伴い計画された「直轄災害復旧事業 迫川上流・荒砥沢ダム地区」では、流入土砂の排土および代替調整池(純貯水量約 56 万 m<sup>3</sup>)の新設により利水容量を回復する。本文では、この代替調整池造成工事における大気圧載荷工について報告する。

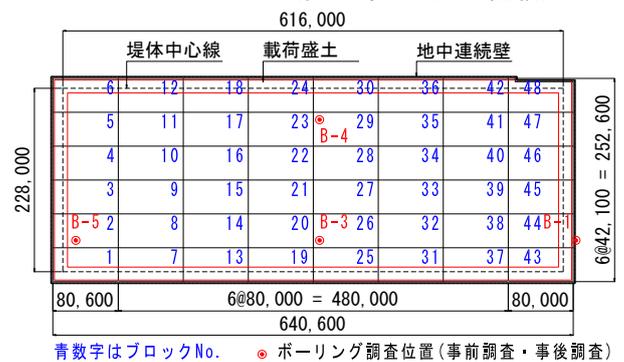
図-1 調整池平面図

図-1 に調整池平面図を、図-2 に堤体標準断面図を示す。調整池造成の場所は迫川水系流域の水田地帯である。地盤は軟弱粘性土が主体であり、場所により砂質土層が挟在している。本工事は、供用後の堤体と調整池内の水の荷重による圧密沈下対策および調整池容量の一部の確保を目的として、大気圧載荷工法により地盤を強制的に圧密沈下させた後、周囲に逆 T 擁壁と盛土により堤体を築造するものである。

図-4、図-5にブロック4(図-1参照)の計測結果を示す。

大気圧載荷工施工完了後に、事前地盤調査でボーリング調査を実施した同じ位置(図-1参照)で、事後調査としてボーリング調査と標準貫入試験を実施した。その結果の一部を図-6に示す。全ての調査位置において、大気圧載荷工施工前に比べN値が1~4増加しており、大気圧載荷工による地盤の強度増加を確認することができた。

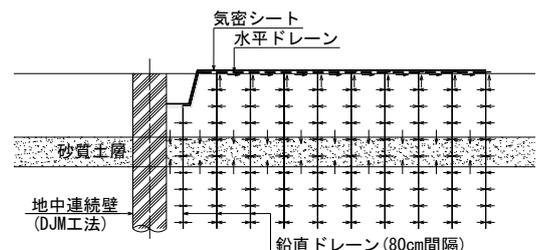
図-3 真空圧密工法実施工図

大気圧載荷工には、真空圧密工法 (高真空 N&H 工法) を採用した。この工法は、鉛直ドレーンを打設し、地表面のドレーン頭部を水平ドレーンで連結、地表面を気密シートで覆い密封状態にして、負圧 (70kPa 以上を継続して確保) を作用させて強制的に圧密させるものである (図-3)。

※施工範囲外からの地下水流入遮断のために地中連続壁を打設

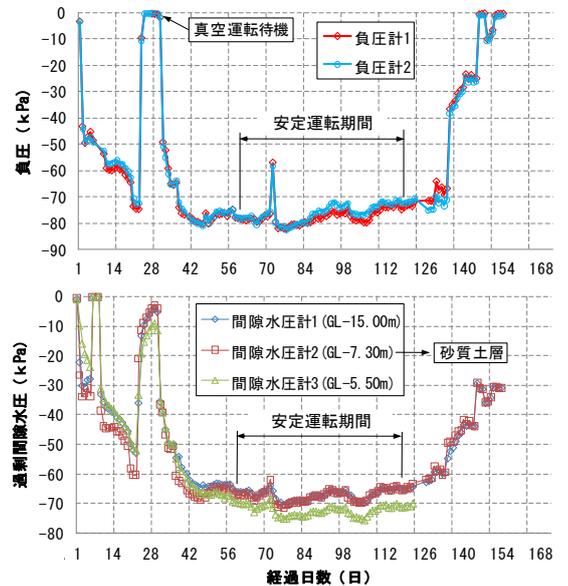
図-4 堤体部計測結果(負圧・間隙水圧)

図-4は池敷内の負圧と過剰間隙水圧の経時変化である。気密シート下で、負圧70kPa以上を安定して継続的に約60日間確保した。間隙水圧は3つの深さ共に、負圧の作用に対応して下がっており、圧密対象層全体に負圧が作用している事が分かる。

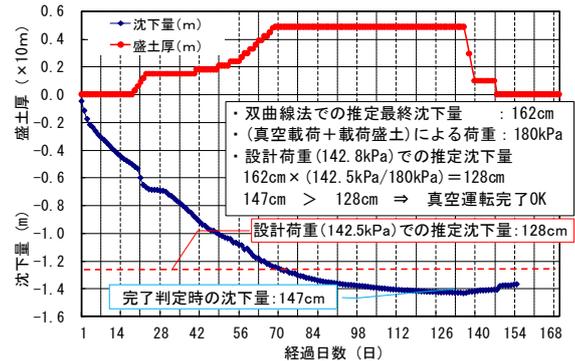
図-5 堤体部沈下実績(沈下・盛土厚)

図-5は載荷盛土部の沈下量の経時変化である。本工事では、供用後の堤体の残留沈下量を最小限に抑えるため、載荷盛土部において必要な圧密度を確保することが特に重要であった。真空運転完了判定では、3mm/日以下の沈下が継続した段階で、堤体から地盤に作用する設計荷重(142.5kPa)での沈下量(双曲線法で推定)より大きくなった場合に真空運転完了とした(図-5)。載荷盛土部の全てのブロックで同様の判定を行い、真空運転を完了できること(圧密度の確保)を確認した。
