## 2011 年東北地方太平洋沖地震津波における海岸林の諸相

秋田大学 正員 松富英夫 茨城県 中下明洋

1. はじめに 2011 年東北地方太平洋沖地震津波における海岸林の効果と限界例、海岸林海側樹木の被害形態例を現地調査に基づいて論じる。海側樹木の被害形態例については、水理実験でその要因を検証する。

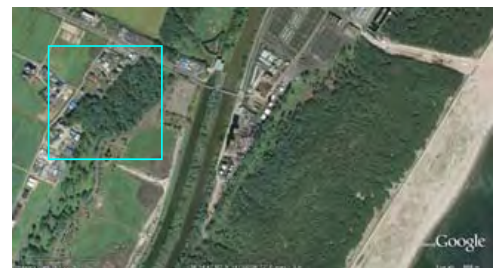
図-1 海岸林の効果と限界例(仙台市蒲生)(Google Earth)

2. 海岸林の効果と限界例 巨大津波であったため、多くの海岸林で津波減勢効果を確認できなかったが、仙台北海岸ではその効果が認められた。蒲生と東浦における例を図-1 と 2 に示す。図中の $\kappa$  は植生密度で<sup>1)</sup>、図-1(b)と 2(b)は津波被災前の海岸林の状況を示す。海岸林の一部がいつ倒伏や抜根、流出等の被害を受けたか不明であるが、海岸林が残ったところの背後では、浸水深  $Z$ 、浸水深  $h$  とともに低減していることが判る。ただし、東浦(蒲生)では海岸林の奥行きが 220 (80)m 程度であっても、浸水深は 25%程度の低減であり、海岸林に大きな津波減勢効果を期待することはできない。

(a) 被災後(海岸林幅 200 m, 奥行き 80 m)

(b) 被災前 ((a)の図は四角囲い部分)

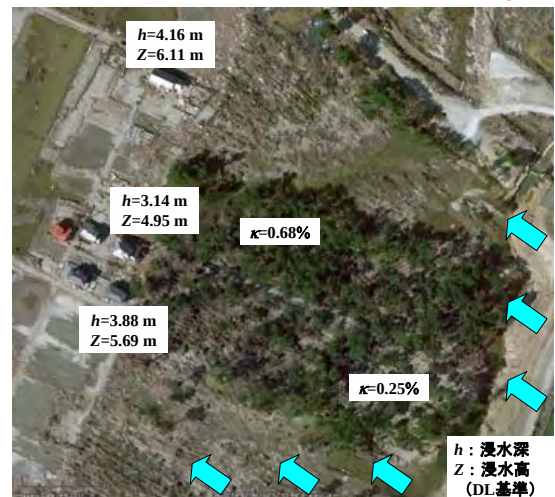
図-2 海岸林の効果と限界例(仙台市東浦)(Google Earth)

(a) 被災後(海岸林幅 140 m, 奥行き 220 m)

(b) 被災前 ((a)の図は四角囲い部分)

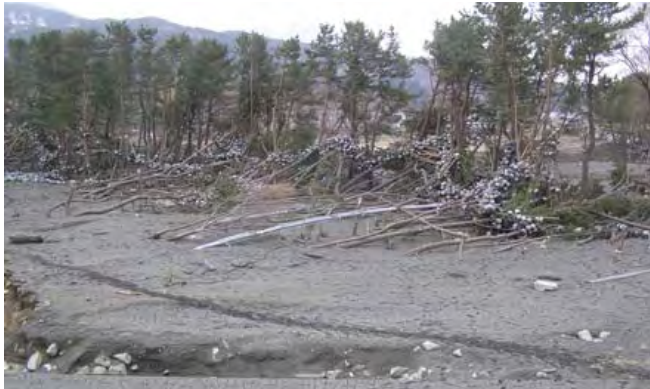
図-3 養殖用浮子捕捉による抵抗増大(宮古市津軽石, 黒松)

3. 海側樹木の被害形態例 図-3 はロープで繋がった養殖用の浮子群が防潮堤(津波来襲時海面からの天端高 8.0 m)の背後の黒松林に捕捉され、作用する力やモーメントの増大により海側の黒松が倒伏したと推定される例である。海側背後の黒松は無事である。地盤条件にもよるが<sup>2)</sup>、作用する力やモーメントの変化が緩やかで、樹木に欠陥がないとき、倒伏は抜根や折損より一般的に小さな力やモーメントで生じる<sup>3)</sup>。

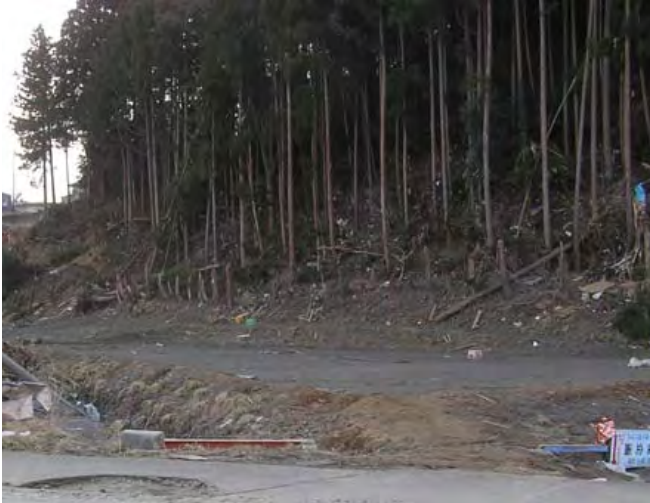
図-4 海岸林海側樹木の折損例(南三陸町戸倉, 杉)

図-4 は山の斜面にある杉林の麓部の樹木が津波で折損した例である。手前側の舗装路面の高さは 2.7 m 程度、左奥の折損した樹木の根元の地盤高は 4.1 m 程度、斜面での津波遡上高は 17.8 m 程度である。海側 1 列目の樹木はほとんどが折損し、背後の樹木は無事である。これらから、折損樹木には欠陥がなく、急激的かつ大きな力やモーメントが作用したと推察される。

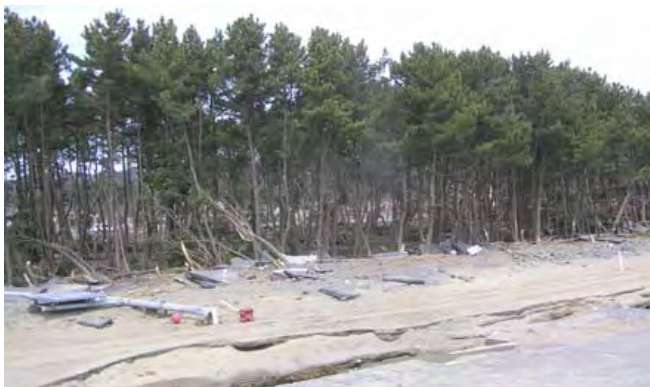
図-5 海岸林海側樹木の折損例(東松島市野蒜, 黒松)

図-5 は防潮堤(天端高は未測定)を越流した津波氾濫により、海側の黒松が折損した例(図-3 の場合と被害形態が異なる)である。ロープで繋がった養殖用の浮子群などの漂流物は捕捉されていない。見えている海側 1 列目の黒松はほとんどが折損し、背後の黒松は無事である。この被害形態は図-4 の場合と同じである。海側 1 列目の無事な黒松の根元近くに傷が認められる。ここでの折損には道路から剥がれたアスファルト塊の衝突が関係しているかもしれない。
