# 東北地方太平洋沖地震津波による防潮林の被害および海浜地形変化

東北工業大学 学生員 ○岡 潤  
東北工業大学 正 員 高橋 敏彦

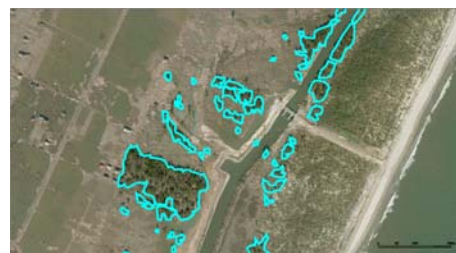
図-2 防潮林面積計算図の一例

図-2(a), (b) は、名取川から北へ約 3Km に位置する若林区の井土の津波来襲前後の防潮林の面積を計測するために、防潮林を囲った図の一例である。津波来襲前 (a) には、海岸線に沿って防潮林が密集しているのが認められが津波来襲後 (b) には、ところどころに僅かに防潮林が残っているのみである。

(a) 津波来襲前（仙台市）

(b) 津波来襲後（国土院）

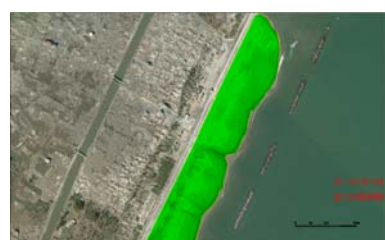
図-6(a)、(b) は仙台市荒浜地区の津波来襲前後の Line3 の砂浜を示したものである。津波来襲前の図-6(a) では、離岸堤の背後に規則的にトンボロが発生しているのが認められるが、図-6(b) では津波により部分的にトンボロが消えて、津波来襲前よりも汀線が直線的になっており、砂浜幅が全体的に幾分後退しているようだ。表-1 および図-7 に解析対象内の津波来襲前後の Line1～3 の砂浜の面積を示したものである。津波来襲後の砂浜面積は Line1～3 共に約 56%、約 83%、約 85% へと減少していることが認められる。Line1 は、地下水位の上昇高さまたは当日の最大遡上高さ等ではないかと思われる。いずれにしても砂浜の高さや勾配に関係している値と考えると、Line1 での減少量は砂量の減少量と関連性があるのではないかとと思われる。空中写真による砂浜の面積の比較であるため、砂浜の高さや勾配に関連してくる砂量の変化の比較はできていない。また空中写真の撮影時間等が不明のため、潮位および Wave-set up による補正は行っていない。

図-6 (b) 仙台市荒浜地区の津波来襲後 (国土地理院)
