# 蒲生ラグーン生態系の震災前の環境因子と震災後のその変化

東北学院大学大学院 学生員 ○佐藤朋之  
東北学院大学工学部 正会員 上原忠保

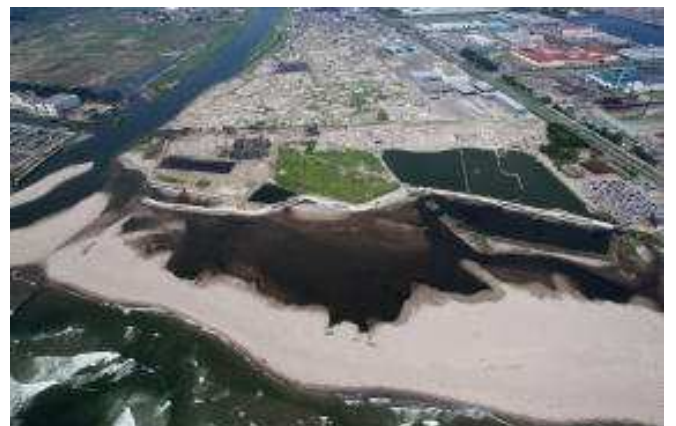
現在までの最大の変化は「河口の位置」である。津波の来襲直後は砂浜にいくつかの水の出入り口が出来て、蒲生ラグーンと太平洋が繋がり、海水と波が直接内部に入り込むようになった。しかし、2011年8月10日時点で写真-1のように、水の出入り口は自然に塞がり、内部にラグーンが生じ、干潟も現れ、次第に以前の潟湖干潟に近い形状を取り戻した。

写真-1 震災後の蒲生ラグーン 2011年8月10日<sup>(3)</sup>

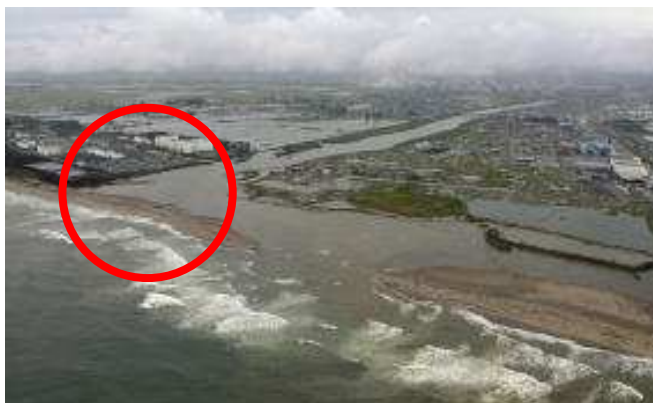
その後 2011 年 8 月下旬、七北田川河口の完全閉塞により七北田川の水は貞山堀に流出するようになった。さらに 2011 年 9 月 21 日の台風 15 号により洪水が起こった。このためラグーン中央部に新たに河口が開いた。現在もそのままである。写真-2 は、赤枠部分の七北田川河口が閉塞し、河口閉塞のため七北田川洪水の主流が蒲生ラグーンに流れ込み、蒲生海岸の一部が現在河口になっていることを示している。

写真-2 震災後の蒲生ラグーン 2011 年 9 月 22 日(4)
