# 壁材付き EPS ブロックのボール等による衝撃実験

八戸工業大学 小泉寛幸

八戸工業大学 正会員 長谷川明

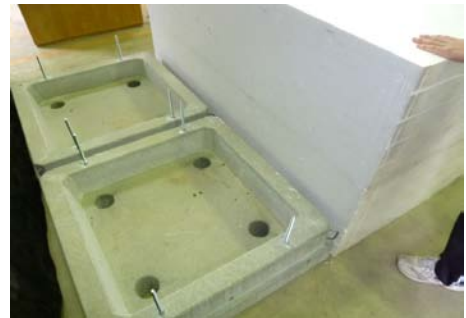
写真 1 設置作業状況

- ① コンクリート版(1m\*1m\*高さ 26cm、質量 360kg)を 2 つ並べ、これを基礎とし、それぞれ D16mm、表面の高さ 20cm のアンカーボルトを 4 本、計 8 本固定した。
- ② アンカーボルトの上に高さ調整用のベース EPS 材(2000mm\*1000\*1000)を設置した。
- ③ ブロックは、高さ調整用ベース EPS の上に、4 個を 2 列、2 段に接合し設置した。
- ④ 浮き上がり防止に L 型ピン(φ 9mm、長さ 700+200mm)を EPS 試験体上部に差し込んで接合した。

写真 1 は設置作業状況で、写真 2 は設置後の状況である。

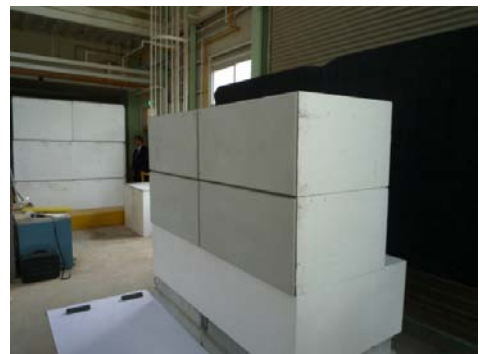
写真 2 試験体設置後

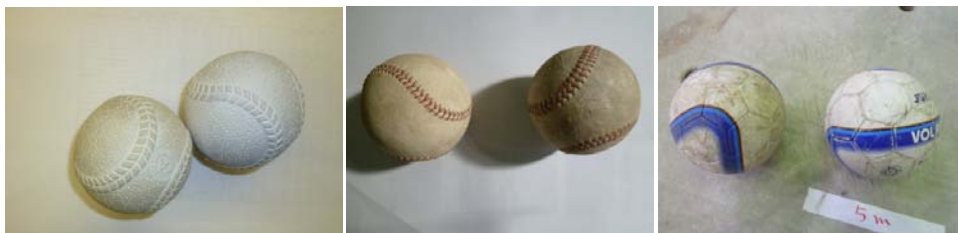
写真 3 使用したボール(左から、軟式野球ボール、硬式野球ボール、サッカーボール)

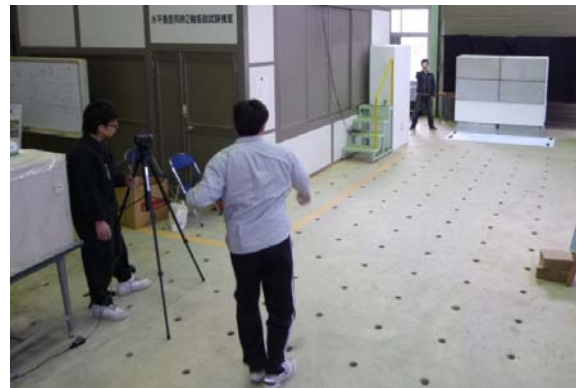
写真 4 実験風景

- ① ボールの質量、形状の測定
- ② 試験体の取り付け
- ③ 荷重は、それぞれのボールを速い速度と遅い速度で衝突させるものとし、それぞれの速度をスピードガンで測定し、50-70km/h、70-90km/h とした。また、衝撃回数は、100 回とし、変形、亀裂、剥離量を、10 球目、50 球目、100 球目で計測した。
- ④ ボールの投球距離は、実験室の制約と速度の確保から野球では 10 メートル、サッカーでは 5 メートルとした。

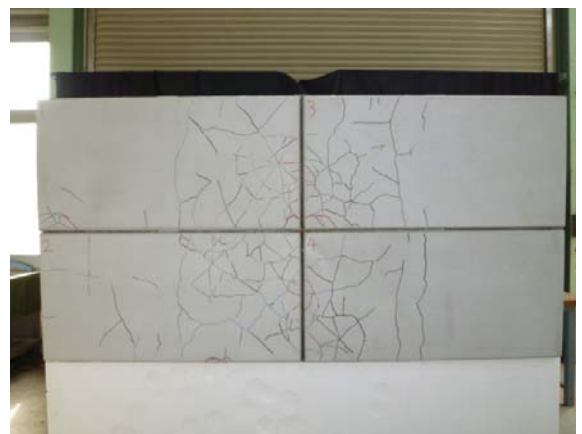
写真 5 硬式野球ボール速い球 100 球終了後のクラック発生状況

速い投球の場合のクラック発生状況を写真 5 に示す。明確なクラックが発生し、特に試験体の隅角部、縁端部での発生が顕著であった。最大幅 2mm 程度であった。剥離の形状は粉末、粒状、さらに小塊（最大長さ 6mm）であり、100 球後の累積剥離量は、2g 以下であった。
