2011 年 3 月 11 日に発生した東北地方太平洋沖地震は国内観測史上最大の  $M_w9.0$  を記録し、東北地方から関東地方にかけての広い範囲で甚大な被害をもたらした。被害のうち地盤災害に着目すると宮城県仙台市や福島県内陸部で生じた造成地盤の変状、千葉県浦安市などで生じた液状化により多数の住宅被害が生じていた。造成地盤の変状のうち、写真-1 に示す隣接する国道 4 号線を崩壊土砂で完全に閉塞する大規模な崩壊が生じた福島県の内陸北部に位置する福島市あさひ台団地に着目する。

## 2. 福島市あさひ台団地の被害概要

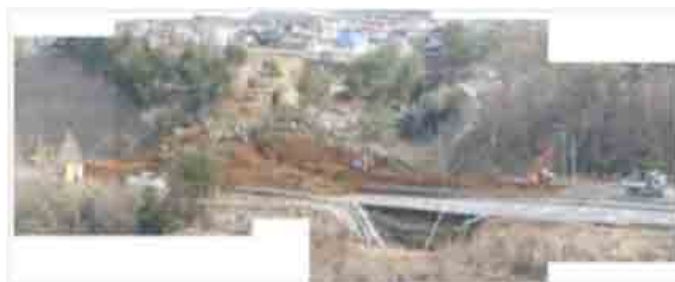
写真-1 あさひ台団地の造成盛土の崩壊状況

あさひ台団地の崩壊した造成盛土部は図-1 に示すように国道 4 号線に沿う西側斜面であり、昭和 40 年代に丘陵地に造成された。図-2 と図-3 に示す造成以前と最近の航空写真および地形図の比較より、崩壊した地点は沢部に盛土を行った谷埋め盛土であることが分かる。小規模な崩壊を起こした南側斜面は大規模崩壊が生じた西側斜面と同様に沢を埋め立てた谷埋め盛土部である。崩壊は旧地形の沢部に沿って生じ、崩壊面の規模はおおよそ幅 90m、長さ 110m である。盛土は礫混じり粘性土で茶褐色を呈しローム質で粘性が強く、その  $N$  値は 0~7 程度と小さい。

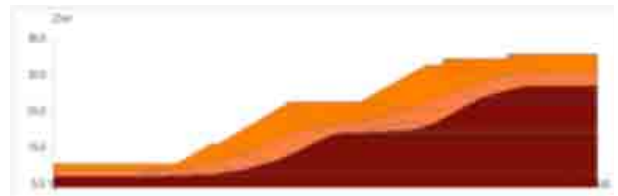
図-5 解析断面の構造モデル

解析には大規模崩壊の背後地から 4 号線にかけての測線 160m 区間を対象とした 2 次元地盤モデルを用い、その地盤構造は表面波探査結果を踏まえ図-5 に示す様に表層を 2 層および基盤層の 3 層構造にてモデル化した。ここで、表層の上層部、表層の下層部および基盤層のせん断波速度 ( $V_s$ ) をそれぞれ 0.15km/s、0.24km/s、0.33km/s とした。また背面格子のメッシュ間隔を 1m、1 格子内の粒子数を水平、鉛直方向にそれぞれ 2 個ずつとした。

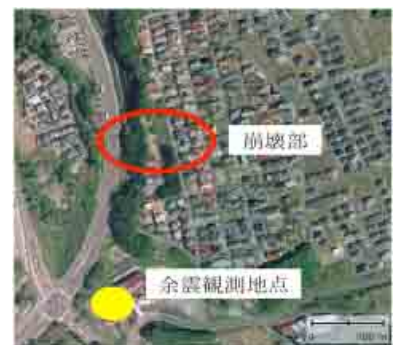
図-6 余震観測地点

この種の再現解析では、近傍の既存強震観測点における本震観測記録を解析に用いがちであるが、サイト特性の影響により距離が近くても地震動の特性が大幅に異なる場合があり適切ではない。このため、解析には崩壊地近傍で推定される地震動を入力地震動として用いるため、図-6 に示すように崩壊地点の近傍にて余震観測を実施した。得られた余震記録を用いてサイト特性置換法により推定した本震記録を図-7 に示す。
