# 東日本大震災で被害を受けた福島県内造成盛土の崩壊機構について

○日本大学工学部 学生会員 吉田 武弘  
日本大学工学部 正会員 仙頭 紀明

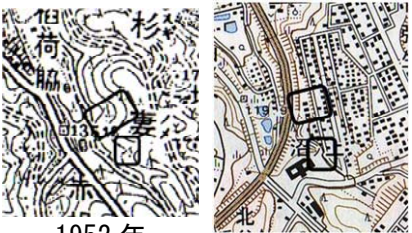
1952年 2007年  
図-2 新旧地形図の比較

対象地点を図-1に示す。あさひ台団地は福島市の南にあり、福島盆地の南東部に位置する。昭和40年代に造成された比較的古い団地である。新旧の航空写真及び地形図を比較し、造成前後の土地利用状況の変化を調べた。図-2に新旧地形図を示す。団地は、丘陵地を切盛して造成が行われたことがわかる。さらに、今回の盛土被害は2箇所が発生し、崩壊はいずれも沢部で発生した。その内、被害の大きかった北側崩壊箇所の平面図を図-3に示し、旧地形の等高線(点線)を記す。同箇所の断面図を図-4に示す。地震後の地盤調査では、盛土地盤のN値がほぼ10以下であったことや、地下水位がGL-3m付近で確認されている。このことから、集水地形により盛土内の地下水位が高かったことが推察される。
