火山灰質砂質土で造成した盛土の流動的崩壊メカニズムに関する研究

○日本大学工学部 学生会員 柳沼太希
日本大学工学部 正会員 仙頭紀明

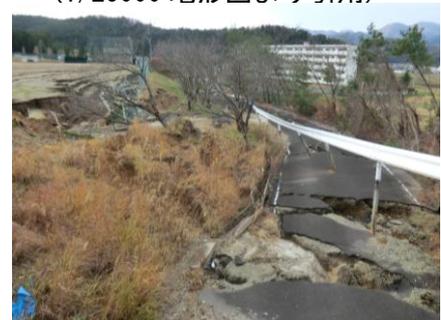
図-2 盛土被害現場

対象地点を図-1に示す。盛土被害現場の写真を図-2に示す。盛土は周辺の地山を切り崩し、水田を埋めて造成された。なお本地点は土地分類調査(長沼)によれば表層地盤は石英安山岩質凝灰岩である。物理特性を把握するため含水比試験(JIS A-1203)、土粒子の密度試験(JIS A-1202)、粒度試験(JIS A-1204)、液性、塑性限界試験(JIS A-1205)を行った。表-1に物理特性をまとめて示す。図-3に粒径加積曲線を示す。盛土材は火山灰質土としては土粒子密度が高かった。これは石英岩であり、多くの火山ガラスを含んでいるためである。粒度分布よりは細粒分を11%~31%含んでおり、そのためSFG(細粒分質礫質砂)、またはSF-G(細粒分混じり礫質砂)に分類された。保水特性は保水性試験(JGS 0151)の加圧板法を行った。内径4.6cm、高さ3cmの

長沼総合運動公園の流動的崩壊をした盛土より採取した試料について室内実験を実施した結果から以下のことがわかった。保水性試験により長沼試料の保水性が高く造成盛土内が高含水比だったことが推定される。繰返しせん断特性からは、現場湿潤密度の供試体は硅砂5号の緩詰め相当の低い液状化抵抗であった。これらの結果から水分を多く含んだ盛土材の過剰間隙水圧が地震により上昇したと思われる。そのため火山灰質砂質土で造成された盛土の有効応力が減少し剛性低下したことが流動的崩壊を引き起こした要因であると考えられる。

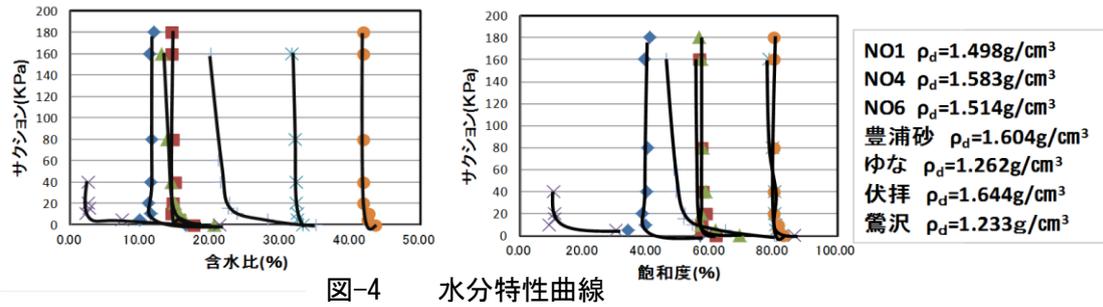
図-4 水分特性曲線

長沼試料(NO1、NO4、NO6)の水分特性曲線を図-4に示す。比較として細粒分を含まない豊浦砂¹⁾、火山灰質砂質土(ゆな)¹⁾、福島市伏拝(火山灰質粘性土)の結果も示す。長沼NO4、NO6の保水性はほぼ等しく、粘性土と細粒分を含まないきれいな砂(豊浦砂)の中間の値を示した。既応の土で最も近い値を示したのが鶯沢試料であった。鶯沢では平成20年の岩手・宮城内陸地震の際に造成盛土の流動的崩壊が生じている。図-5に応力ひずみ関係と有効応力経路の結果の一例を示す。有効応力経路はサイクリックモビリティを示さずに顕著に原点に到達した。このことから土が剛性の回復をせず流動的な挙動を示している。液状化強度曲線を図-6に示す。比較とし供試体をA法で締固めた密度が高い供試体の結果も示す。加えて硅砂5号の緩詰め、中密詰めのDA=5%時の液状化強度結果²⁾も示す。現場密度で締固めた供試体は硅砂5号の緩詰め相当の強度しか示さず、飽和していれば、液状化しやすい土である。密度の高い供試体は硅砂5号の中密詰めの結果と同等であることがわかった。
