# コンクリート床板の砂利化に関する研究

東北学院大学 学生会員 ○平山 哲圭  
東北学院大学 正会員 大友 鉄平  
東北学院大学 正会員 武田 三弘  
東北学院大学 フェロー会員 大塚 浩司

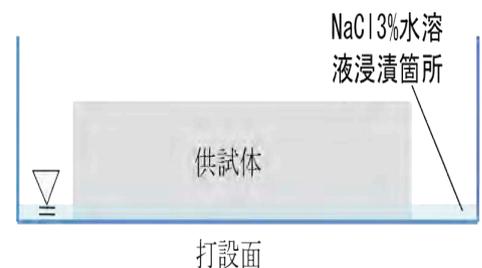
図-1 NaCl3%水溶液に浸した供試体の様子

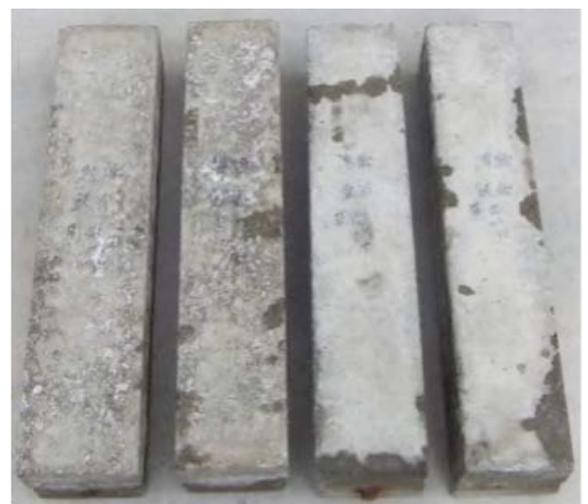
写真-1は、100サイクル後の各供試体の打設底面側の変状を撮影したものである。乾燥湿潤環境の供試体では、表面に白い析出物が各所見られた。

写真-1 100サイクル後の供試体（底面）

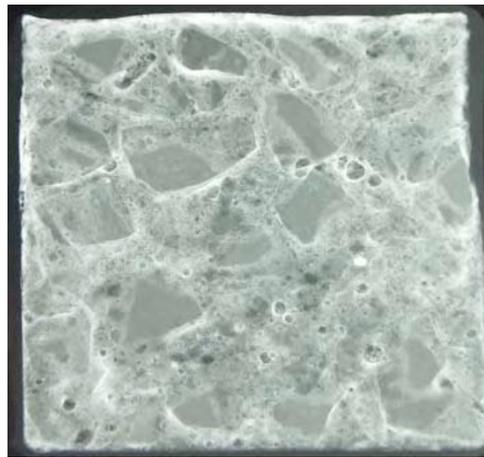
図-2および図-3は、供試体を100mm×100mm×10mmにカッティングした各環境条件の供試体を造影剤に浸透した後にX線撮影により得られたX線透過画像である。乾燥湿潤環境の供試体では、供試体全体にひび割れおよび空隙が見られ、中でも骨材の下面側に大きなひび割れが数多く見られた。それに対して、凍結融解環境の供試体は、乾燥湿潤環境の供試体のようなひび割れおよび空隙はわずかしか見られなかった。

図-2 造影剤浸透後の画像（乾燥湿潤環境）

図-4 は、各環境条件の供試体の透過線変化量と供試体の深さとの関係を示したものである。なお、この図は、5枚のカッティングした供試体の平均値である。この図より、図-2の結果と同様に、乾燥湿潤環境の供試体は、凍結融解環境の供試体より、透過線変化量が大きく、コンクリート内部にひび割れや空隙が多い結果となった。また、NaCl3%水溶液に浸漬させた面から深さ方向の透過線変化量は、大きな変化は見られなかったが、凍結融解環境の供試体では、表層側の透過線変化量が大きい傾向が見られた。

(1) X線造影撮影の結果より、乾燥湿潤環境の供試体においては、ひび割れや空隙が見られたが、凍結融解環境の供試体では、その様なひび割れはわずかしこ検出されなかった。

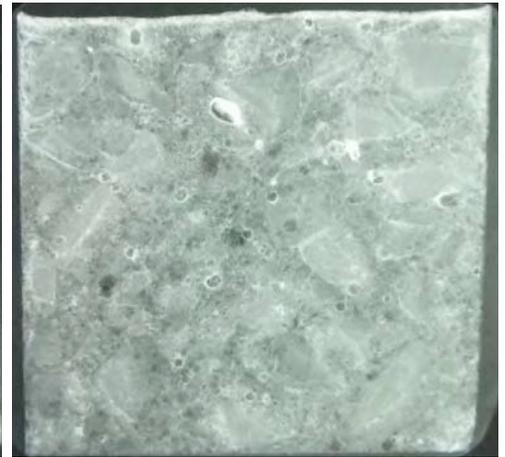
図-3 造影剤浸透後の画像（凍結融解環境）

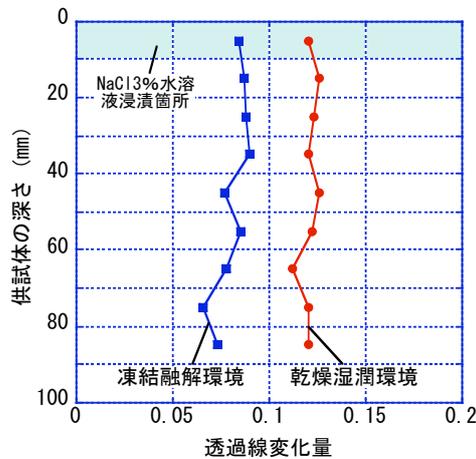
図-4 供試体深さと透過線変化量との関係

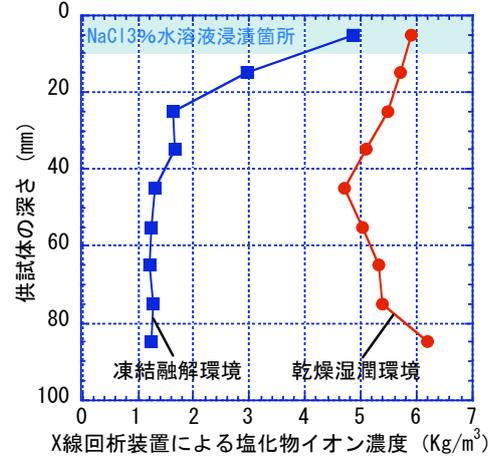
図-5 は、供試体深さ方向の塩化物イオン濃度の分布を示したものである。また、表-1は、100 サイクル後の供試体内部の鉄筋の減少率を測定した結果である。

凍結融解環境の供試体では、打設面側を NaCl3%水溶液に浸したため、塩化物イオン濃度は大きい。しかし、打設面から離れるほど塩化物イオン濃度は低下する結果となった。しかし、乾燥湿潤環境の供試体では、供試体中心部において減少はするが、打設面と同等以上の塩化物イオン濃度が供試体底面に見られた。また、鉄筋の減少率は、乾燥湿潤環境の供試体の方が、凍結融解環境の供試体より高い結果であった。このことから、塩化物の濃度による影響（塩の結晶化）が、供試体内部のひび割れや空隙を発生させ、強度低下や鉄筋腐食量の増大に影響を及ぼしたものと考えられる。

図-5 供試体深さと塩化物イオン量との関係

(2) 供試体の塩化物イオン濃度を調べた結果、浸漬条件は一緒でも凍結融解乾燥の供試体では、打設面の塩化物イオン濃度は大きい。しかし、打設面から離れるほど塩化物イオン濃度は低下する傾向が見られたが、乾燥湿潤環境の供試体は、打設面同等以上の塩化物イオン濃度が供試体底面に見られた結果となった。この塩化物イオン濃度がコンクリート内のひび割れ発生や強度低下に影響していると思われる。
