# 積雪寒冷地に適した高耐久性の視線誘導標の開発 ～雪圧減衰構造の台形デリニエーター～

東日本高速道路(株) 東北支社 秋田管理事務所 法人会員○小松 和幸  
エヌティーダブリュー(株) 北井 洋将

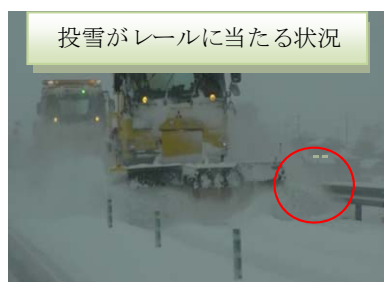
写真-1

冬期においては、車道に積もった雪を除雪車により路肩へ飛ばす除雪作業を行っている。（写真-1）

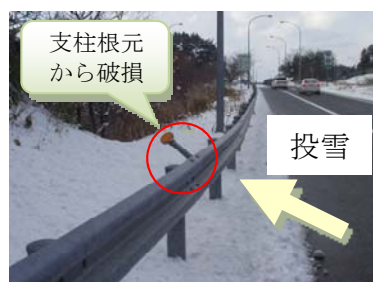
写真-2

視線誘導標の損傷の多くは除雪により雪を路肩へ飛ばすことで損傷をしていた。これは、タイプ別で見ても従来の支柱取付タイプ（写真-2）、台形デリニエーター（写真-3）の両方に損傷が見られた。

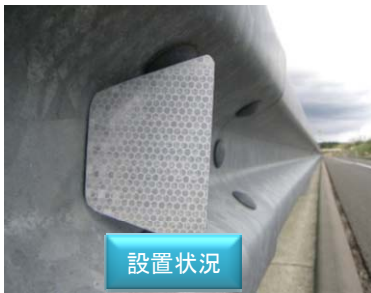
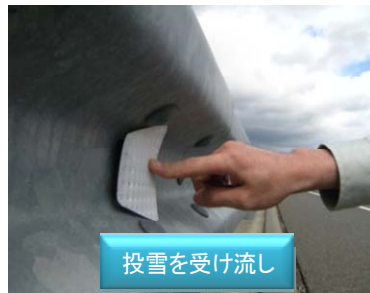
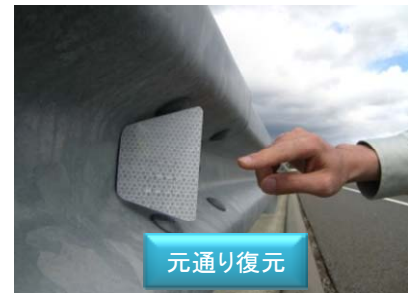
除雪による投雪の力は、路面に溜まった雪の量や除雪車の走行速度など様々な条件で変化するため、破損しないように更なる強度アップの材料に変更するのでは無く『台形デリニエーター自体をしならせて投雪を受け流す』構造の開発を考えた（写真 4～6）。新材料はアルミ台座であった剛の素材から、柔らかい素材で投雪を受け流すことを考えた。ゴムは柔らかく追従性はあるが、紫外線に弱く、硬質プラスチックは低温環境では分子間が縮むため、硬くなり割れやすくなるため、ゴムと硬質プラスチックの中間物性を持つ熱可塑性エラストマーをアルミ台座に代わる台座に考えた。

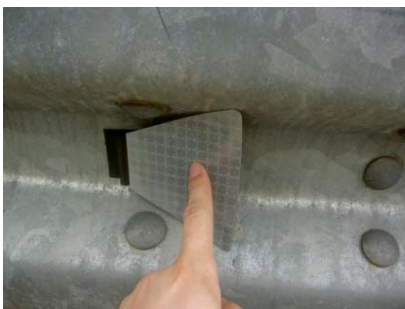
写真-7

従来の取付方法はガードレールとガードレールを繋いでいるボルトを緩め、そこにアルミ台座を差込み再びボルトを締め直す構造であった。今回の台座の変更による大きな形状の変更をしなかったことから従来と同じ差込型とすることができ、施工手間が増えない構造とすることができた（写真-7）。

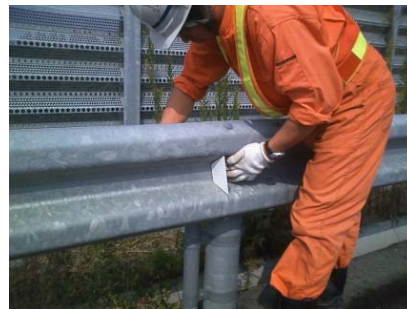
写真-8

しかし、このガードレール差し込み型は、取付作業に3分程度を要していた。（写真-8）この取付方法は、従来のアルミ台座が除雪車による投雪をまともに受け止める構造であったことから、剥がれないようにガードレールのボルトに十分に挟み込む必要があったためである。一方、熱可塑性エラストマーを台座にした積雪寒冷地対応型台形デリニエーターは投雪力のほとんどを受け流すことに成功していることからガードレールのボルト部分に差し込んでまでがっちり固定する必要がなくなった。このことにより取付構造をガードレール面に直接貼り付ける粘着テープ貼付け型への改良もあわせて行なった（写真-9）。
