# 東日本大震災における在来線盛土崩壊の復旧工事

JR 東日本 正会員 ○木下 一孝  
正会員 大沼 国弘  
非会員 浅沼 伸彦  
第一建設工業 非会員 寺島 登

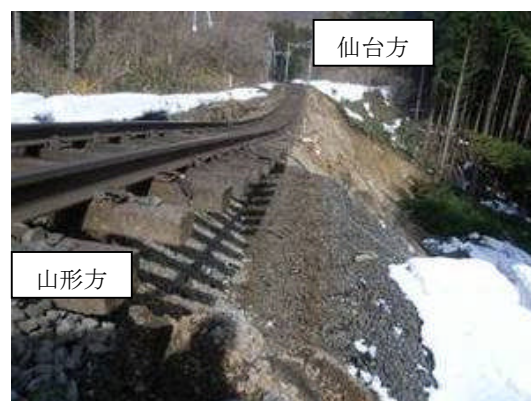
当該箇所は、山間部に位置しており、沢を埋め立てて構築された谷埋盛土である。この盛土の前後は切土となっており、仙台方から上り勾配となっている。また、当該盛土を横断するように、沢からの水を排水するための排水管が埋設されている。3.11 東日本大震災の際、当該盛土が全長 45.0m にわたって強震動により崩壊し、線路が梯子状になった。崩壊状況については Fig.1 と Photo.1 に示す。

Photo.1 盛土崩壊状況

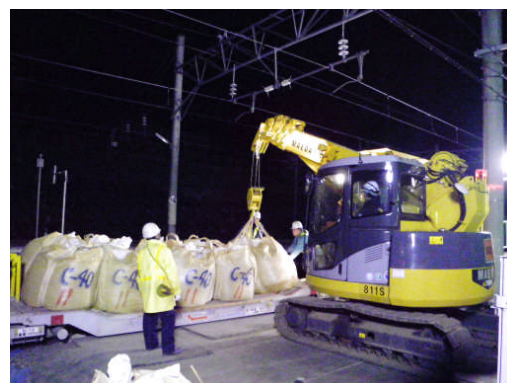
Photo.2 MCへの資機材積込

復旧工事着手に際して、最大の課題が資材運搬方法であった。当該箇所は前述の通り山間部に位置しており、国が保有する森林に囲まれ工事用通路を造成すると膨大な時間を費やしてしまう。さらに当初計画していた隣接道路を使用する場合についても、当該箇所へは、工事用通路の造成に加え、近隣住民への配慮により昼のみの施工となり作業効率が低下してしまうため、早期復旧のため代替案を検討する必要性が生じた。そこで、Photo.2のように近接駅を資機材の積込基地とし、保守用車(以下、MC)により運搬する方法を採用することとした。これにより、24時間体制での作業が可能となり、復旧工程通りに施工を行うことが可能となった。近接駅を積込み基地とすることでMCの稼働時間が長くなるため、燃料不足も懸念されたが、当社において列車用の軽油を手配等することにより、燃料不足に対する問題も解決することとした。以上のことからPhoto.3には施工中の状況、Photo.4には盛土完成時の写真を示すが、地形上の制約を受けたものの、計画通りに盛土の復旧を進めることができた。

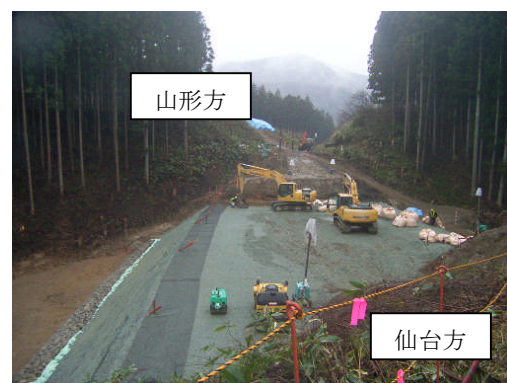
Photo.3 碎石による盛土施工状況

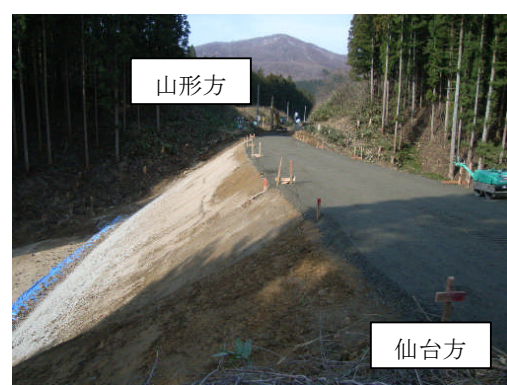
Photo.4 盛土構築完了時
