東日本大震災における仙台空港の被災状況と耐震化事業の有効性について

国土交通省東北地方整備局

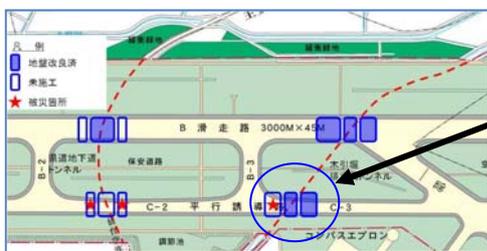
仙台空港では滑走路・誘導路下の県道地下道と排水溝構造物が液状化により、浮き上がり・沈下することで舗装面に最大25cm程度の段差が生じることが予想された。工事は液状化による構造物の変状を防ぐ目的で滑走路・誘導路下の地盤改良を行うこととした。対策工事実施にあたり地盤改良そのもので構造物本体、滑走路・誘導路舗装に変状を与えないこと、また地盤性状も考慮し最適な地盤改良工法を選択・組合せて工事を実施し、本地震時には構造物周辺の殆どの箇所ですべての工事を終えていた。

- ア)地盤の不陸防止対策：薬液注入工法、高圧噴射攪拌工法(格子改良)、静的圧入締固め工法
- イ)躯体の浮上防止対策：高圧噴射攪拌工法(壁状連続改良)

耐震化事業液状化対策実施箇所と標準断面(地下構造物付近)

本地震を受け地盤改良を実施した箇所では被害が無く、実施していない箇所では地盤沈下等の変状が起き想定どおりの結果となった。

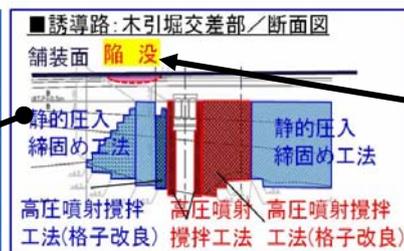
誘導路・木引堀交差点の誘導路沈下

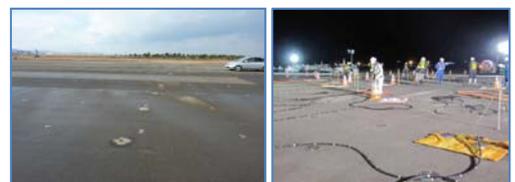
変状が無かった滑走路路面と地盤改良工事
