# GPS とソナーを用いた海底地図作成および東日本大震災による仙台湾海底の沈降量計測

東北学院大学工学部 学生会員：菅原 健太 正会員：河野 幸夫

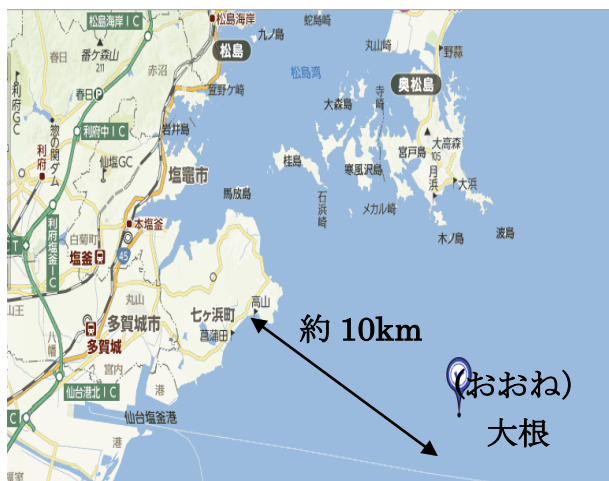
図 1：海底調査地「大根(おおね)明神」

緯度 38°15'661"~38°16'031"

経度 141°08'722"~141°08'995"

宮城県七ヶ浜町花淵浜漁港から沖に約 10km

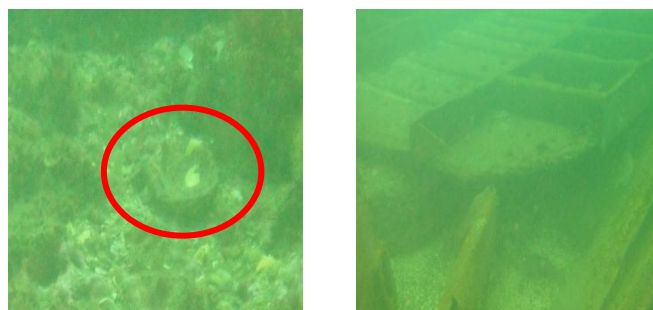
器のようなもの

コンテナの瓦礫

図 3：潜水調査で撮影した写真
