2013年8月9日秋田・岩手豪雨における鉄道盛土の被災事例と教訓

秋田大学 正 員○松富英夫 渡邊一也
秋田大学 学生員 伊藤あさみ 決得元基

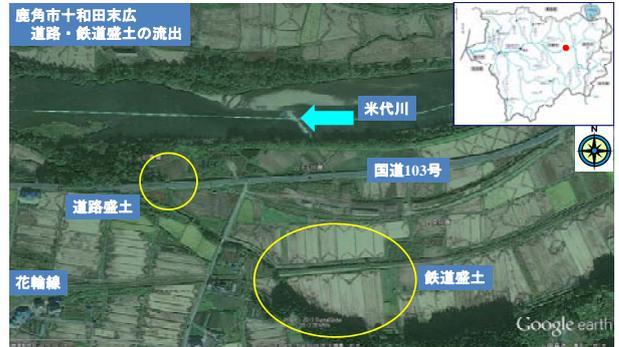
図-1 鉄道・道路盛土の被災地 (Google earth)

2004年7月新潟・福島豪雨以来指摘されていることであるが, 今回の豪雨でも被害は支川沿いで目立った. 秋田県では一級河川米代川の右小支川下内川の破堤による大館市沼館地区の住家²⁾, 大館市と鹿角市の境に位置するJR花輪線土深井駅近くの鉄道盛土や国道103号の道路盛土などが被災した(図-1). 支川沿いの目立った被害は降水域が帯状で狭く, 降雨継続時間が短く, 総降水量(体積)が少な(小)かったことが関係していよう. 米代川本川では霞堤を通して外水氾濫したところ(大館市山田渡)や観測史上最大水位を記録したところ(大館市扇田橋水位観測所など)もあったが, 基本的に2007年9月洪水に次ぐ観測史上第2位の洪水であった.

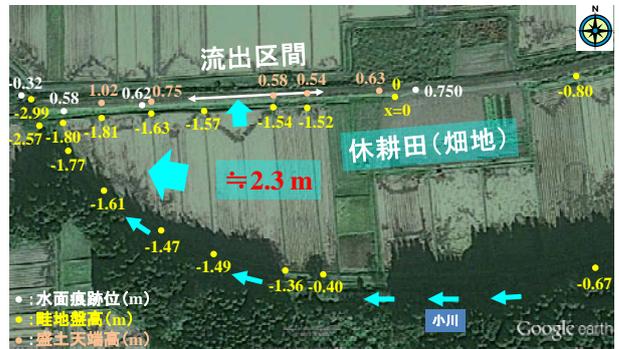
図-2 鉄道盛土の流出区間, 湛水状況と地勢・土地利用の概略 (Google earth)

2.現地調査 現地調査は2013年8月11日から実施した. 測定項目は鉄道盛土の横断面諸元, 盛土南側の湛水域における盛土沿いの畦地盤高と盛土法面上の湛水面痕跡位, 盛土天端高, 小川沿いの畦地盤高, 湛水域下流端に位置する鉄橋の諸元, 鉄橋部の湛水域側と湛水域外側の水位差である. 測定には自動レベル, スタッフと巻尺を用いた. 測定結果例を図-2に示す. 高さの基準(0m)は盛土の中腹にあった石柱の頭である. 盛土の高さは1.3~2.8m, 天端幅は3.8m, 法面勾配は1割7分程度, 休耕田より下流域における湛水深は2.3m程度であった.

3.被災の実態, 原因と教訓 JR花輪線の被災した様子を図-3の左図に示す. 盛土上の線路は, 近くの小川(図-2)が増水, 氾濫し, 氾濫水が盛土で湛水, 盛土を越流した結果, 約80m区間に渡って盛土が櫛状に流され, レールが宙づりとなって, 機能を失った. 氾濫水は盛土の天端を最大0.16m程度の水深で越流した(図-3右図). 盛土流出は盛土両側にあるやや地盤の高い休耕田の下流端から発生していた(図-2, 図-3右図). 盛土流出の原因として, ①唯一の洪水排出部である鉄橋部(図-3のB部)の洪水排出能力不足による

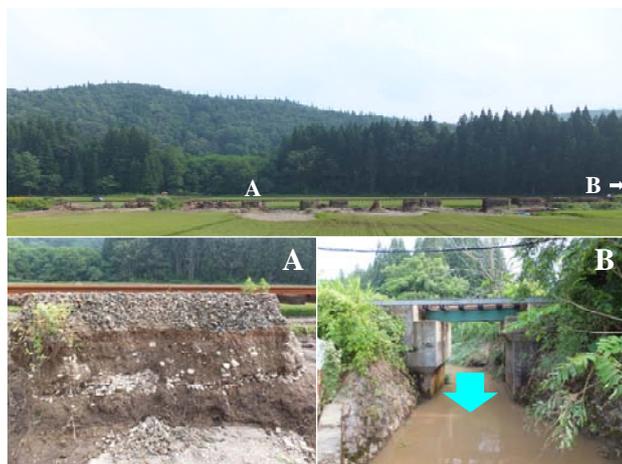
図-3 秋田県鹿角市十和田末広中川原地区における鉄道盛土の被災状況（8/11撮影）、天端高、湛水域側の盛土沿いの畦地盤高と湛水状況（ともに北から望む）

湛水, ②越流, ③層状の盛土構造(図-3のA部)が考えられる. 盛土流出への休耕田の役割は現段階では不明である. 「記録的短時間大雨」が頻発する傾向にある現状においては, 今後も鉄道盛土や道路盛土のこのような原因による被災事例が小支川において見られることになるとと思われる. 花輪線は他所(鹿角市十和田末広紀ノ国地区など)でも浸水, 浸食や土砂崩れによる被害を受け, 26日間運休した.

最大湛水面痕跡位時の水面勾配は約 1/1,200 である（図-3 右図）。マンニングの粗度係数 n を 0.025 とすれば、流速と流量として次式を得る。

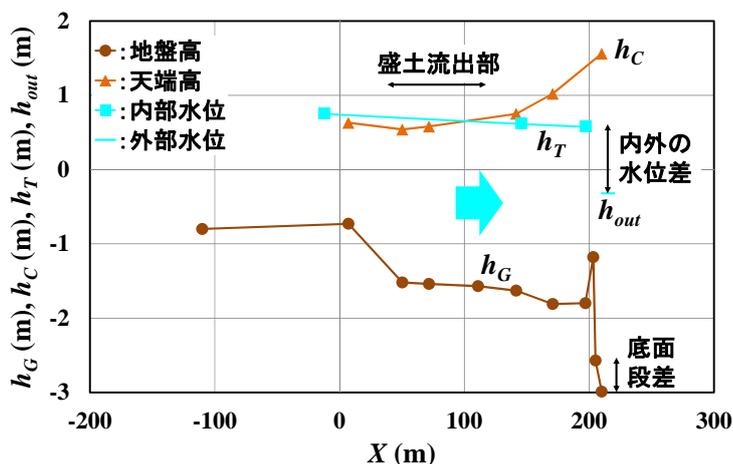
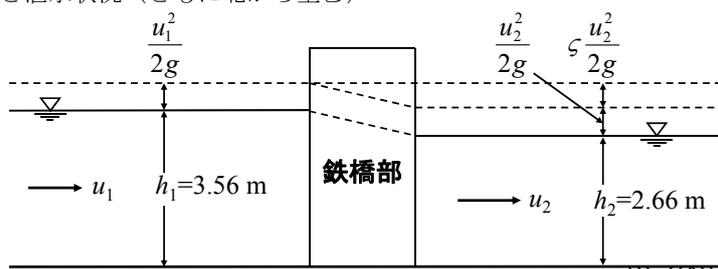
図-4 流速と流量の簡易計算モデル

最大湛水面痕跡位時における鉄橋部からの流出流量の推定を試みる. その際の簡易計算モデルを図-4に示す. 急縮, 急拡, 段落ち, 曲りなどにより流水はエネルギーを失うが, このときのエネルギーと質量の保存則は次式となる.

$$h_1 + \frac{u_1^2}{2g} = h_2 + (1+\zeta) \frac{u_2^2}{2g} \quad (1)$$

$$h_1 u_1 = h_2 u_2 \quad (2)$$

ここで, h_1 と u_1 は湛水域における小川での近似的な水深と流速, h_2 と u_2 は湛水域外側における小川での近似的な水深と流速, ζ はエネルギー損失係数, g は重力加速度である.

最大湛水面痕跡位時の鉄橋部における湛水域内外の水面位差(= $h_1 - h_2$) は0.9m程度である. よって, 式(1)と(2)から次式を得る.

$$0.9 = (1 - 0.56 + \zeta) \frac{u_2^2}{2g} \quad (3)$$

式(3)と鉄橋部の開口幅 B （ ≈ 2.6 m）から、 ζ をパラメタとして、流速 $u (=u_2)$ と流量 $Q (=h_2 u_2 B)$ を表-1 のように得る。

これらの結果や表-1 から、鉄橋部からの流出流量として 20~25 m³/s 程度が推定される。今後、湛水域における洪水氾濫、盛土越流、鉄橋部からの流出に関する数値解析などにより流出流量の検証が望まれる。
