# 2013 年 8 月に発生した秋田豪雨災害を対象とした現地観測について

秋田大学 学生員 ○齋藤佑 正員 渡辺一也

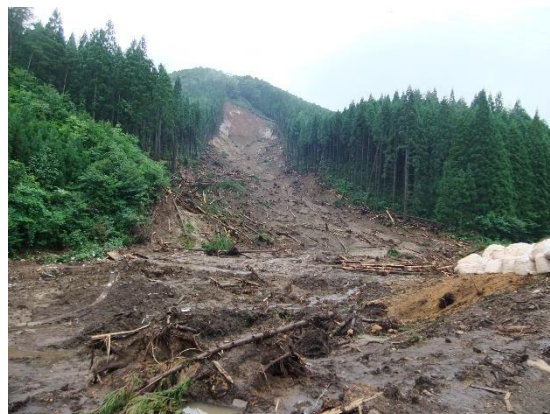
図-2 斜面崩壊の様子

今回の斜面崩壊による家屋の破壊状況について現地調査を行った。図-2 は今回崩壊した斜面の様子を表している。

た湾曲した流れと盛土を越えた跳ねたものの2方向の流れが発生した。そのため、土砂の直撃を受けた家では全壊しており、盛土部を越えてきたものでは威力が減衰し半壊で治まった家屋もあった。盛土がなかった場合、より下部まで土砂が流れ込み、被害が大きかったのではないかと推測される。家屋の被害や土砂の堆積から土砂の動向を推測したものが図-3である。その中で、家屋の全壊・半壊の様子を示したものが図-4・図-5である。

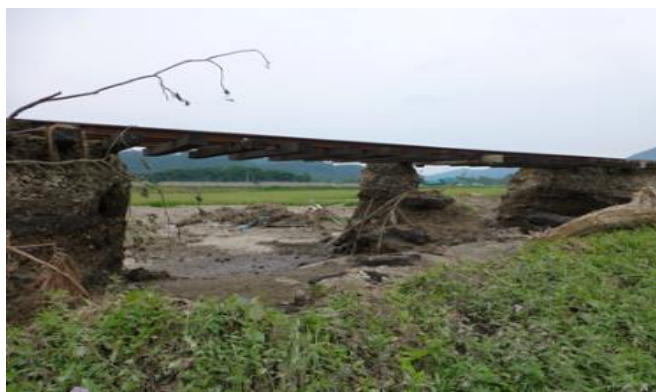
図-6 線路盛土の被災状況

土深井駅近くの花輪線の線路では、近くの沢が増水して氾濫した結果、盛土部分が流されて線路が浮いていることが確認できた。この地域以外でも花輪線の線路沿いで浸水や土砂崩れなどの被害を受けている。そのため、花輪線は運休となるほどの被害を受けた<sup>2)</sup>。
