最上川における平成 25 年 7 月出水について

国土交通省東北地方整備局山形河川国道事務所

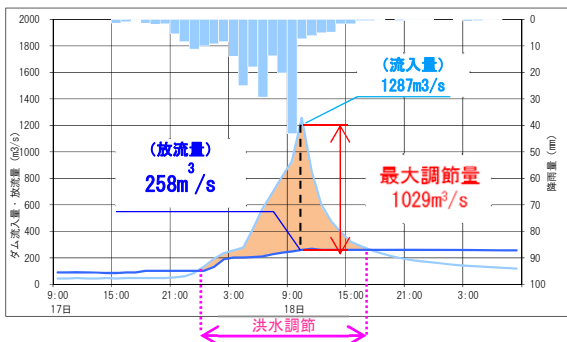
図-6 寒河江ダムの洪水調節(7月18日)

特に寒河江ダムでは、平成2年11月の管理移行後、最大となる1,287m³/sの流入量に対して、1,029m³/sの洪水調節を行い(図-6)、寒河江川西根地点で、約1mの水位低減効果を推定している。

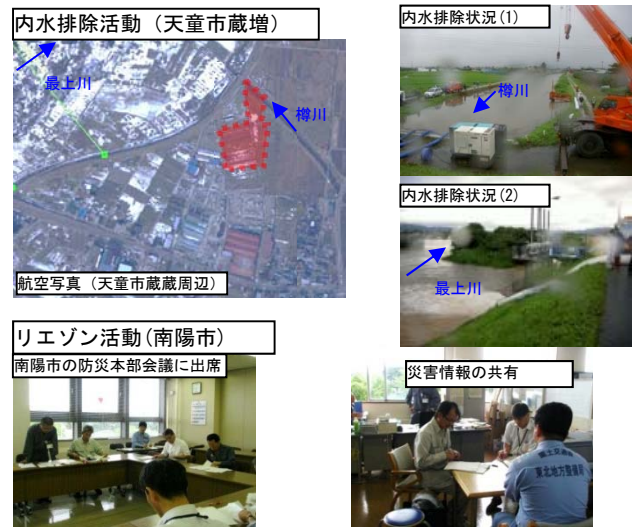
地域支援として、自治体からの要請により、天童市蔵増地区、山形市樺沢地区に排水ポンプ車を出動させた。

蔵増地区では、約1時間稼働し、約4,500m³の内水を排水し、約1.5ha、1戸の浸水被害を防止した。また、吉野川はん濫により被害の大きかった南陽市にリエゾンを派遣して、水防資材の提供など、災害対策支援活動を実施した。

写真 支援活動
