# 高速道路における線的視線誘導標の効果に関する研究 ～ 地吹雪地帯での安全・快適な道路空間を目指して ～

東日本高速道路(株) 法人会員 佐藤 勉  
東日本高速道路(株) 法人会員 渋谷 優  
(株)ネクスコ・エンジニアリング東北 法人会員 佐々木 伸  
(株)ネクスコ・エンジニアリング東北 法人会員 片岡 充英

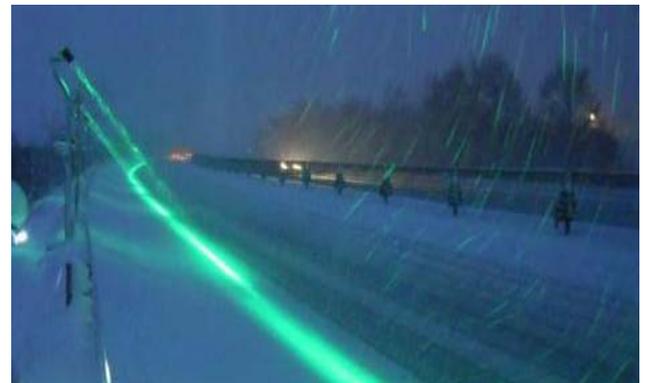
図.1 設置状況

設置状況を図.1で、照射形状と照度を図.2に示す。

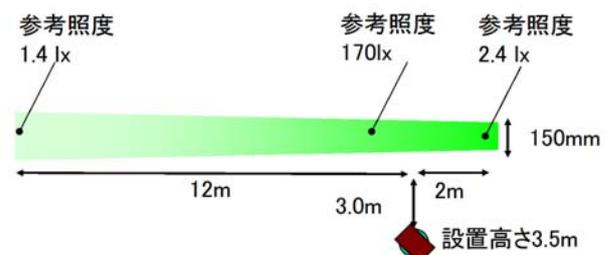
図.2 照射形状と照度

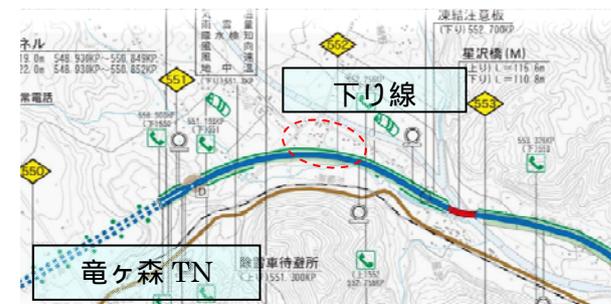
評価試験箇所は地吹雪など気象条件及び地形条件が厳しく事故率が高い区間とし、標高 475m、竜ヶ森トンネル北側の先で平面線形右カーブ R=1,000m、下り勾配 2.7%の区間を選定した。

図.3 評価試験箇所

評価箇所は図.3に示す。

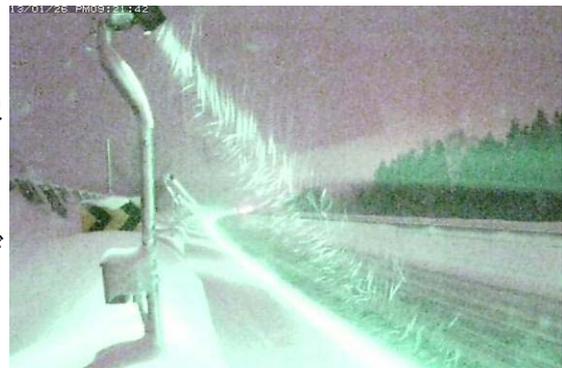
特に降雪が厳しい場合には, 線の視線誘導標により降雪が照らされ光の壁となり, 道路線形が明示され誘導効果が高いことを確認した. 図.7 に状況を示す.

図.7 地吹雪時の状況

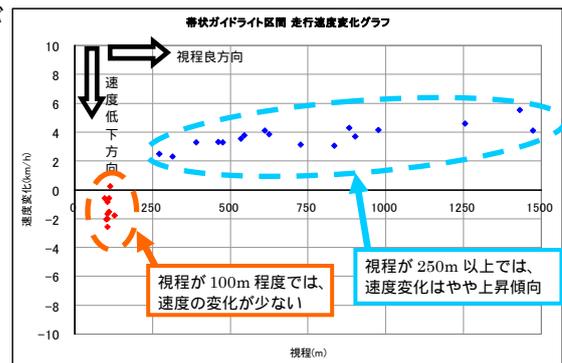
走行速度は, 視程平均が 100m 前後に低下時には, 車両がほぼ一定の範囲内で安定して走行しているが, 視程が 250m 以上の場合は速度がやや上昇傾向となる. この結果から視程が低下時には, 線の視線誘導標の点灯により, 走行車両はほぼ安定した速度を保って走行していると評価できる. 視程と走行状況の関係を図.8 に示す.

図.8 視程と走行速度

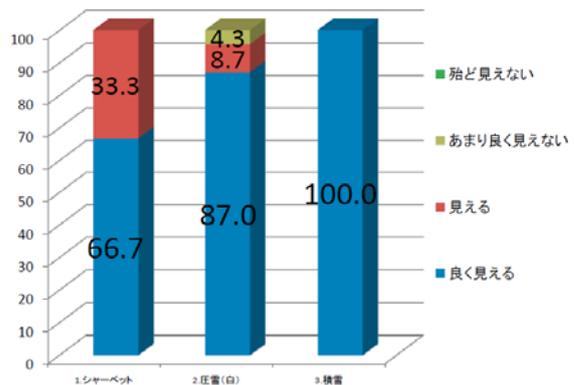
高速道路利用者によるアンケートを実施し, 調査回答を 61 件得た. 評価として路面状況に関係なく「視認性が良い」という評価が多数であった. 特に, 圧雪(白)及び積雪路面時の外側線が全く見えない状況においては「良く見える」という評価が 9 割以上を占めたことは, 線の視線誘導標が全般的に高い視認性があることを確認した.

図.9 運転者アンケート

結果を図.9 に示す.
