### 3次元レーザー測量による野蒜築港市街地跡の悪水吐暗渠の調査

東北大学大学院工学研究科 正会員 後藤光亀  
株式会社テクノシステム 正会員 丹治史哉  
野蒜築港ファンクラブ 正会員 後藤浩佳

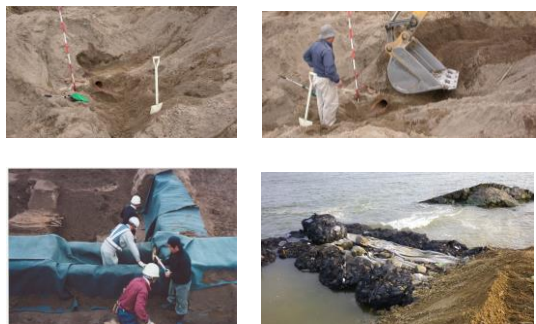
写真-1 悪水吐暗渠の発見と発掘調査後の埋戻し

上：2004年3月、砂地盤の約1m下から悪水吐暗渠発見。左下：2004年11月、不織布で覆い人海戦術で暗渠周辺を埋め戻した。

右下：2011年6月、護岸の道路下3.3mで、津波で洗掘された悪水吐暗渠発見。護岸の復旧工事伴う悪水吐暗渠の埋設。暗渠に直接当たるところは砂の土嚢で充填して不織布で覆い、さらに岩を入れた大きなネットで被覆。

2004年、松島基地の騒音問題対策の移転事業があり、当時市街地跡の東松島市浜市樋場に住居していた13戸が対象となった。2004年3月、悪水吐暗渠の発見があり、防衛庁はこの暗渠区画を対象外とし民地として残った。野蒜築港跡「悪水吐暗渠」の発掘調査は同年9月27日より11月14日まで行った。

一方、2011年3月の津波で、鳴瀬川と北上運河の合流点の護岸で同年5月に新たな「悪水吐暗渠」の発見があり、同年6月1日に3Dレーザー測量を用いた緊急発掘調査を行った。7月の梅雨期を控え、河川管理者が緊急復旧工事に入る必要から、暗渠発掘調査は迅速性と正確性が要求された。発見された暗渠は、満潮時に海面下となるので、計測は干潮の時刻に合わせて行った。

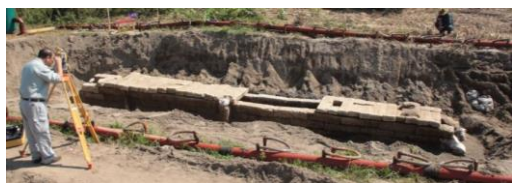
写真-2 2013年の悪水吐暗渠の再発掘

2013年9月、3Dレーザ測量のため、掘り起こされた悪水吐暗渠全景（2013年9月21日撮影）

2011年3月の津波被災後、L1対応のT.P.7.2mの鳴瀬川左岸堤防の構築に伴い、2004年に発見された悪水吐暗渠の一部が復旧堤防の法尻にかかることから3Dレーザー測量が急遽実施された。調査は、再度暗渠を掘り起し、地下水を排水しながら2013年9月に行った。3Dレーザー測量は、暗渠全体を3次元の位置情報とRGB情報を同時に計測できるので史料性を確保し易い。

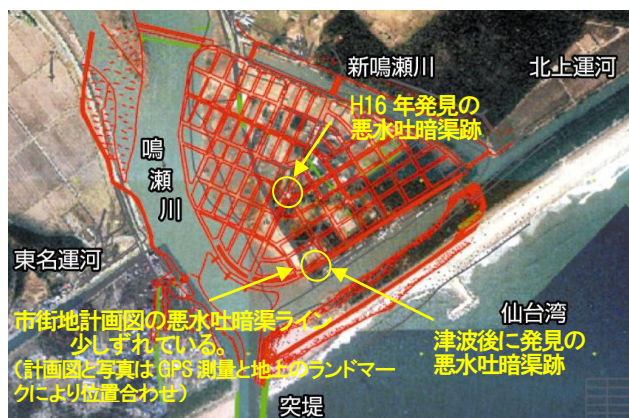
図-1 野蒜築港市街地跡と悪水吐暗渠の計画図

図-1に、県庁文書に記載の野蒜築港市街地跡と悪水吐暗渠の計画図を示す。濃い路線が悪水吐暗渠路線である。

県庁文書の市街地計画図をみると、暗渠が発見された大通りの道路の両側に約3m幅の歩道がついており、車

道幅は約10mである。

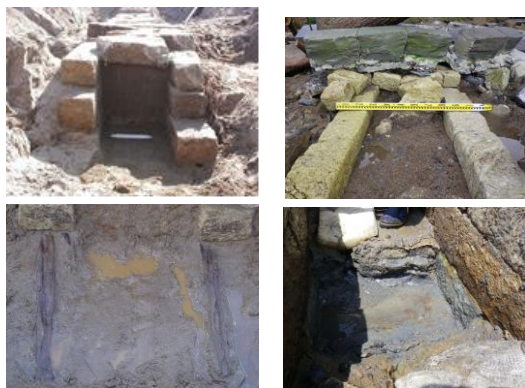
写真-3 2つの悪水吐暗渠跡の比較

左上：2004年発見の暗渠。暗渠部の幅60cm、高さ60cm。

左下：2004年の暗渠の底は桐木方式。右上：2011年新発見の悪水吐暗渠。断面は2004年発見の暗渠と同じ。右下：暗渠の底は板張りであった（2011.06.06撮影）。石材は凝灰岩、石積みの間と側面に粘土質の土で被覆しているのも2004年の暗渠と同様。

2004年発見の暗渠は、新鳴瀬川より旧鳴瀬川まで間のものである。しかし、暗渠の底は厚板でなく、スギの胴木であった。2011年発見の暗渠は、北上運河への開削したもので、その底は厚板(種類は未確定)であった。

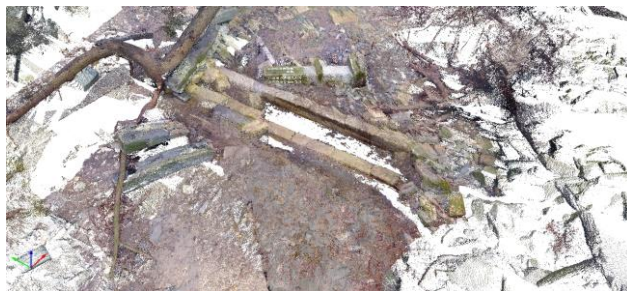
図-2 2つの悪水吐暗渠の全景（俯瞰図）

上：2011年6月、3Dレーザ測量による北上運河沿いの悪水吐暗渠全景。津波で倒伏した松が残る中、緊急に調査が実施された。

下：2013年9月、2004年発見の悪水吐暗渠全景。いずれも津波被災後に暗渠遺構をデジタル情報史料として後世に残すことができた。
